# Esteettömyys Kampustalossa

19.5.2021

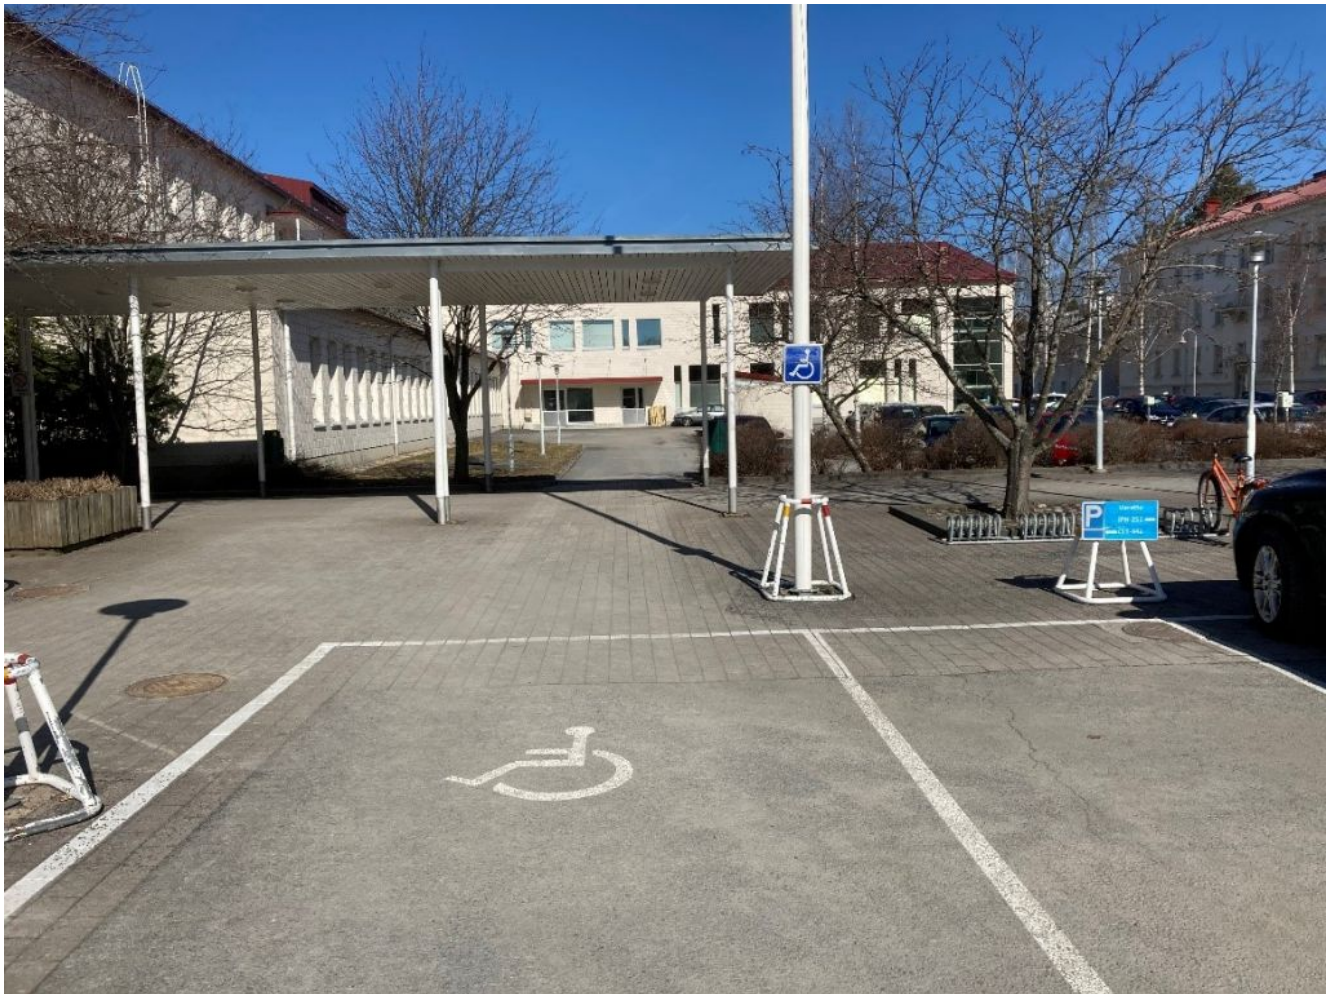
Pysäköintiin tulee siis olla vähintään yksi autopaikka esteetön. Kampustalolla tämä toteutuu, mutta tuntuu erikoiselta, että Seinäjokisalissa, jossa on hyvät ja esteettömät (nimenomaan liikkumisesteiselle) mahdollisuudet osallistua salin tilaisuuksiin, pysäköintiin on varattu vain yksi esteetön paikka.

Kuva 1. Esteetön pysäköintipaikka Kampustalon edessä.

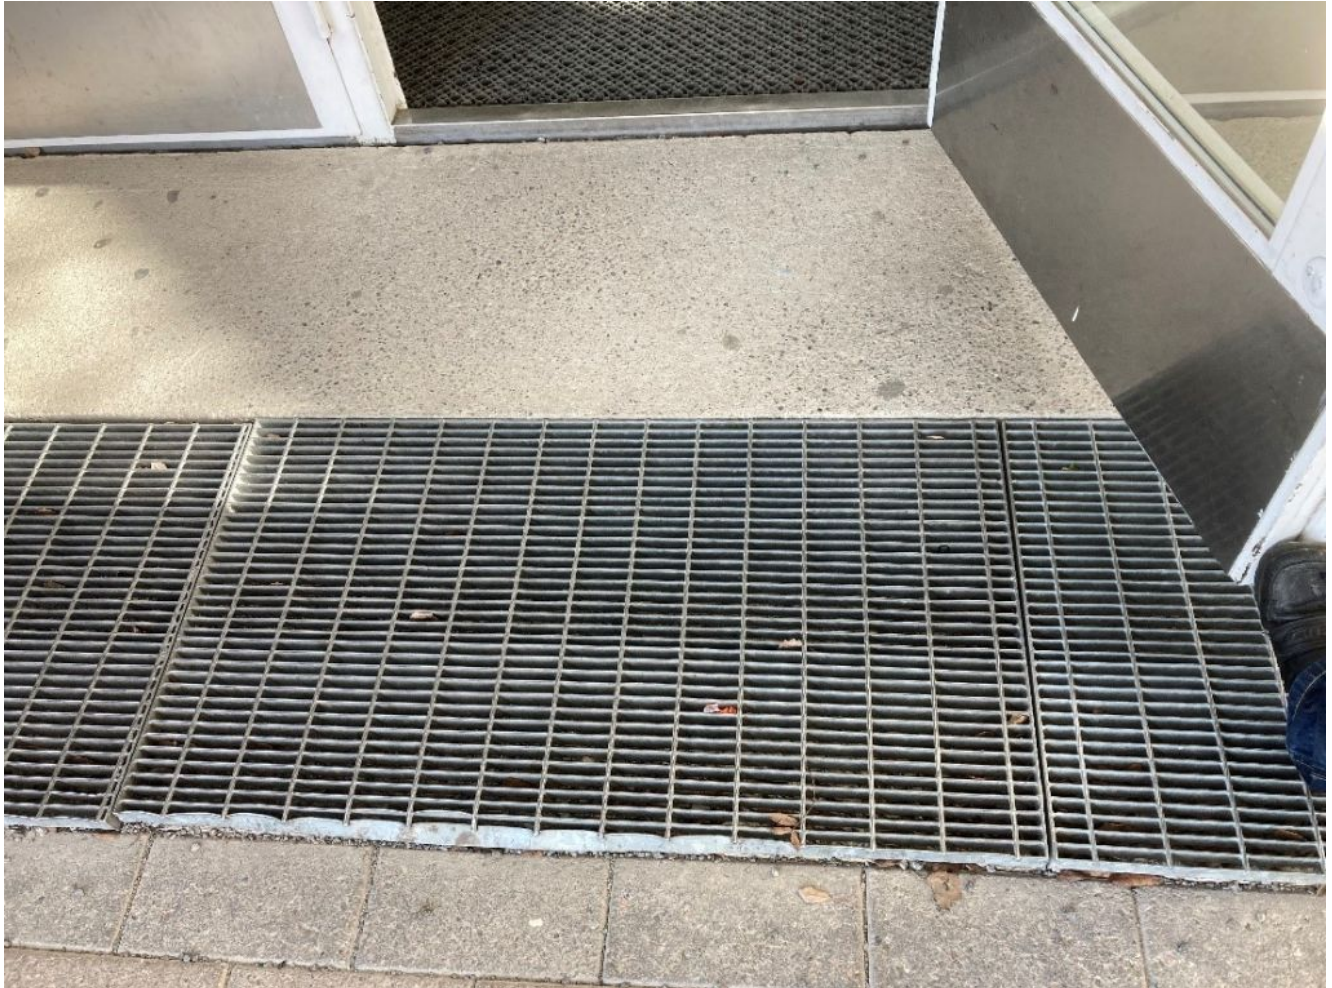
Pysäköintipaikalta menee hyvä ja helposti kelattava reitti talon pääovelle. Sisäänkäynnissä tulee pyörätuolilla liikkuvalla oikeastaan rakennuksen pahimmat esteet, sillä oven edessä olevalle ritilälle tulee 35 mm nousu ja ritilän päältä oven kohdalla on 35 mm:n nousu kynnykselle eli molemmat nousut ovat lähes kaksinkertaiset suosituksiin verrattuna. Lisäksi oven edessä oleva tila on liian kapea, jos yrittää itse avata pyörätuolista ulko-

ovea. Se pitäisi olla syvyydeltään 1500 mm, mutta se on 1220 mm. Tuulikaappi on riittävän tilava ja sisälle johtavan oven kynnyksen korkeus on 17 mm eli ohjeiden mukainen.

Kuva 2. Pääsisäänkäynnin ongelmana on liian korkeat porrastukset.

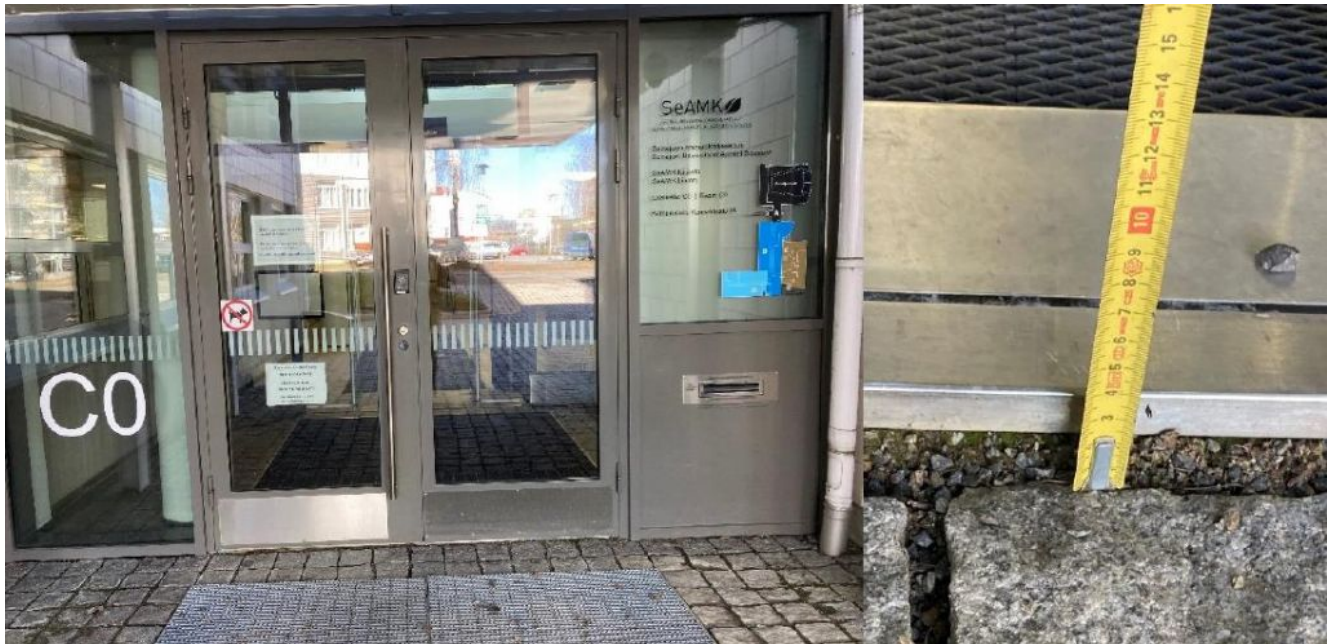
Muista sisäänkäynneistä kirjaston sisäänkäynnin kynnys on 30 mm eli 1,5ertainen sallittuun verrattuna. Pysäköintipaikkaa oven läheisyydestä ei löydy. Päädyn sisäänkäynti 30 mm kynnyksineen ja lyhyine luiskineen ei sovellu pyörätuolilla liikkumiseen.

Kuva 3. Kellarikerroksen kirjaston sisäänkäynti.

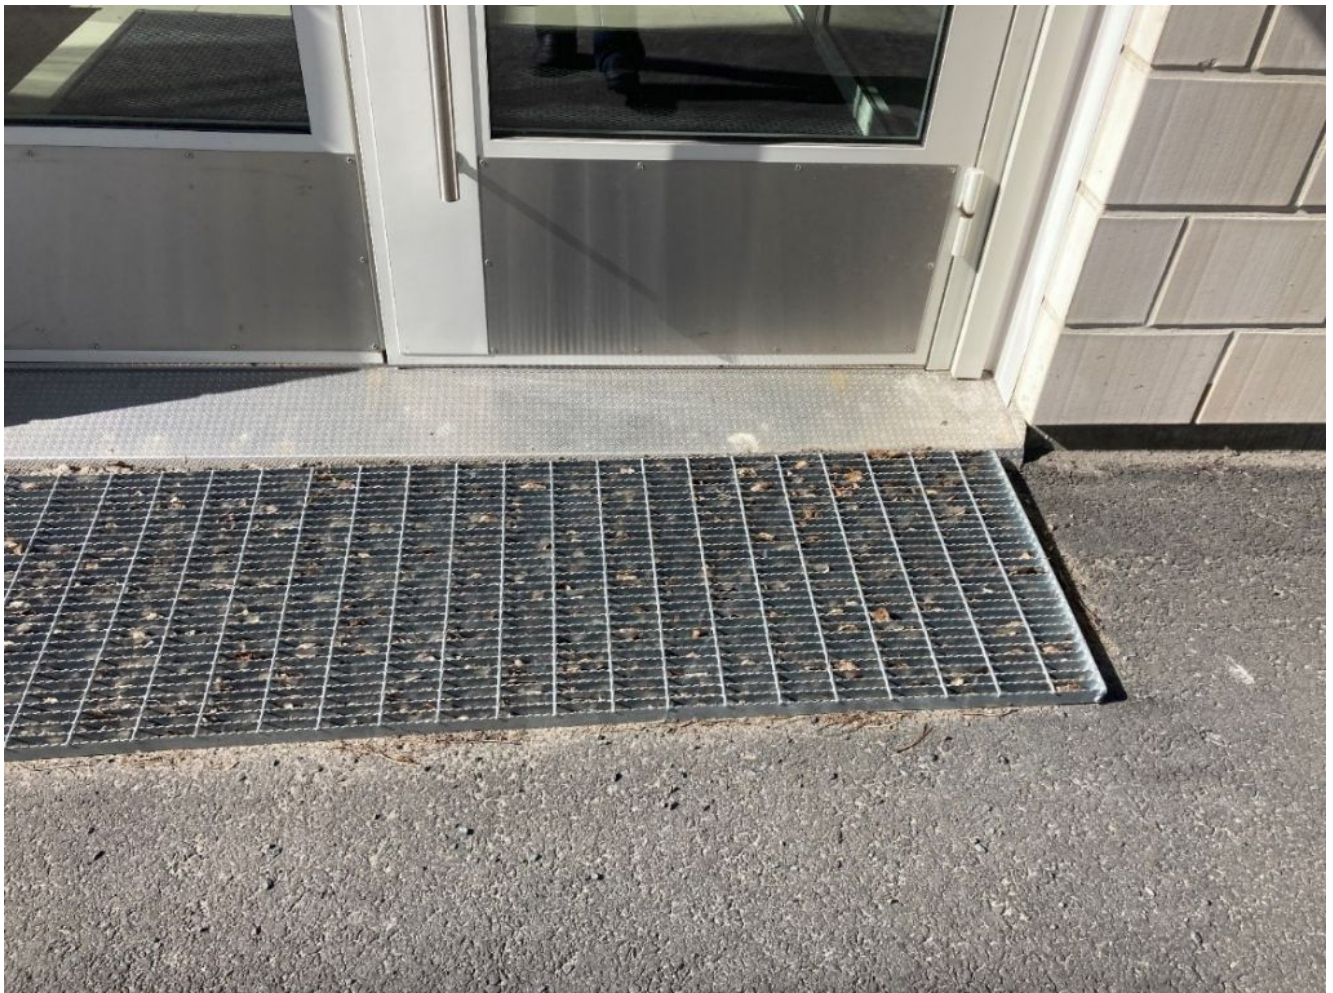
Kuva 4. Päädyn sisäänkäynti.

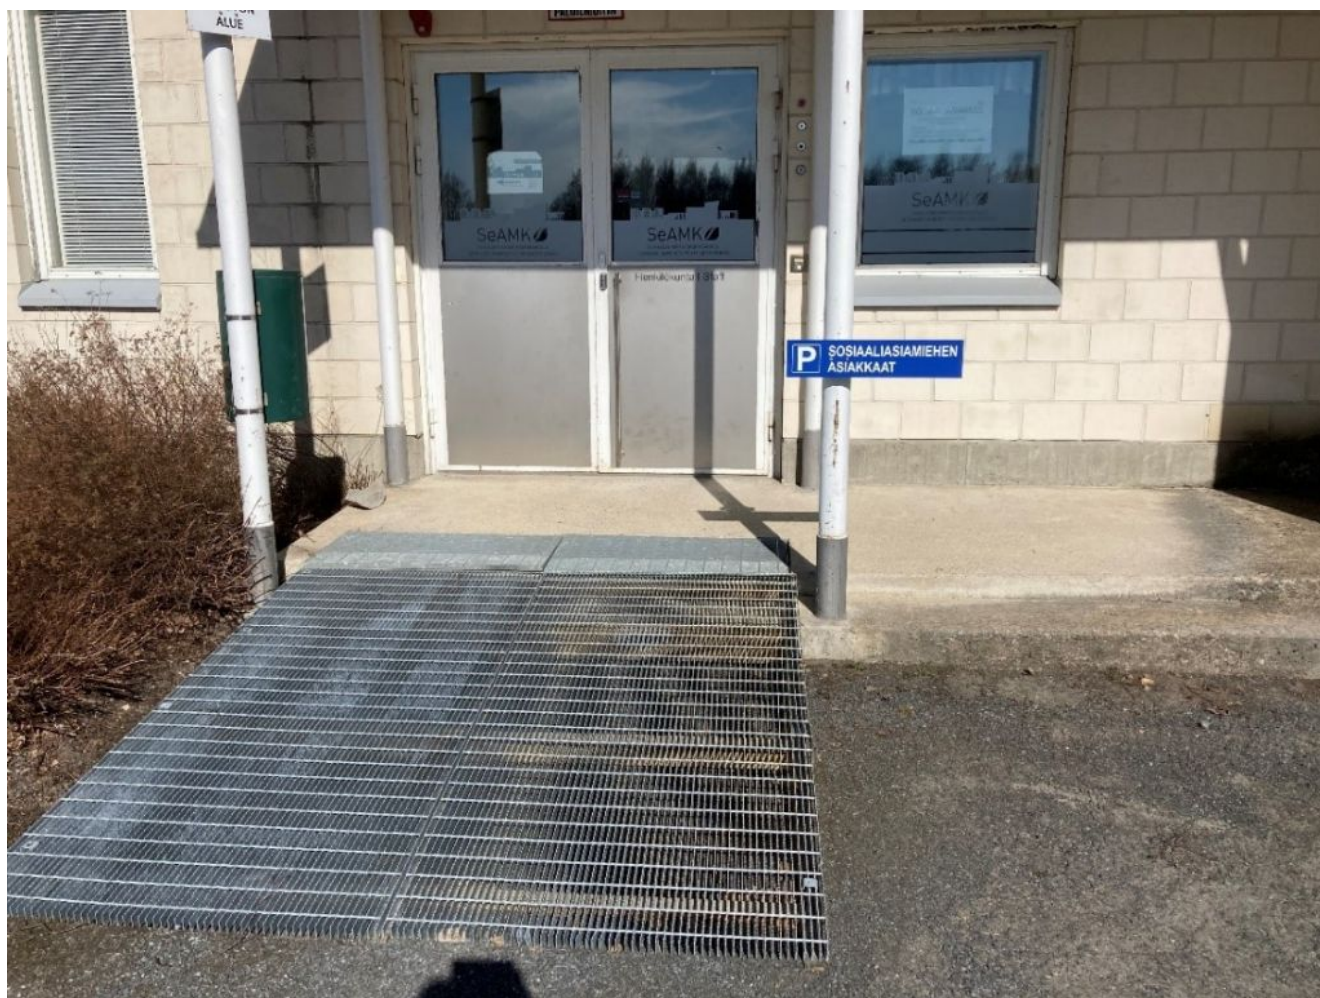
Sosiaaliasiamiehen sisäänkäyntiin on tehty luiska, johon on ensin 30 mm nousu ja luiskin jälkeen on myös 30 mm kynnyks. Itse luiska on pituudeltaan 2010 mm ja nousua on 250 mm eli noin 12,5%, joka yli 1,5-kertainen sallittu 8% verrattuna (matalat luiskat). Jotta luiska olisi sallitun mukainen, sen pituus pitäisi olla vähintään

3125 mm. Lisäksi piha oli sorapintainen, joka haittaa pyörätuolilla liikkumista. Tosin sosiaaliasiamiehen luo pääsee myös sisäkautta Seinäjokisalin päädyistä, mutta minkäänlaista opastusta sinne ei ole.

Kuva 5. Sosiaaliasiamiehen sisäänkäynti.

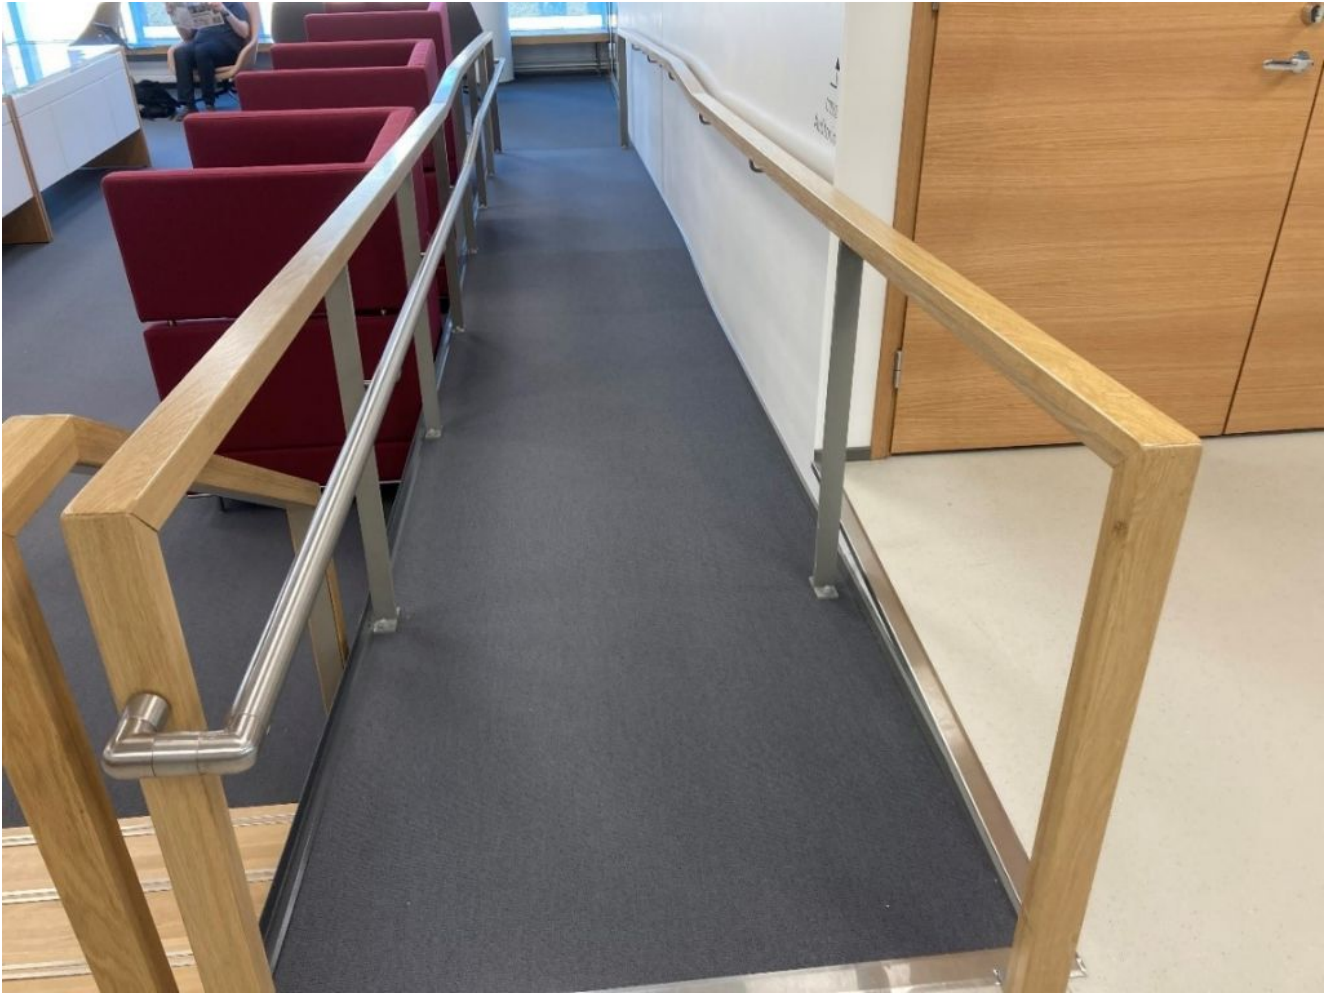
Kampustalon sisätilat on suunniteltu liikkumisesteisille hyvin. Kynnyksiä ei juurikaan ole ja jos on ne ovat matalia ja ovet ovat riittävän leveitä. Tapio-saliin johtava luiska, joka johtaa 580 mm alempana olevaan saliin, on pituudeltaan 8250 mm eli luiskan kaltevuus on alle 8%. Tämä on riittävä alle metrin korkeuserolla. Ainut silmiin pistävä puute on Seinäjokisalin aulan inva-wc, josta puuttuu hälytysmahdollisuus.

Kuva 6. Luiska kellarin aulasta alapuoliseen auditorioon ja saliin.

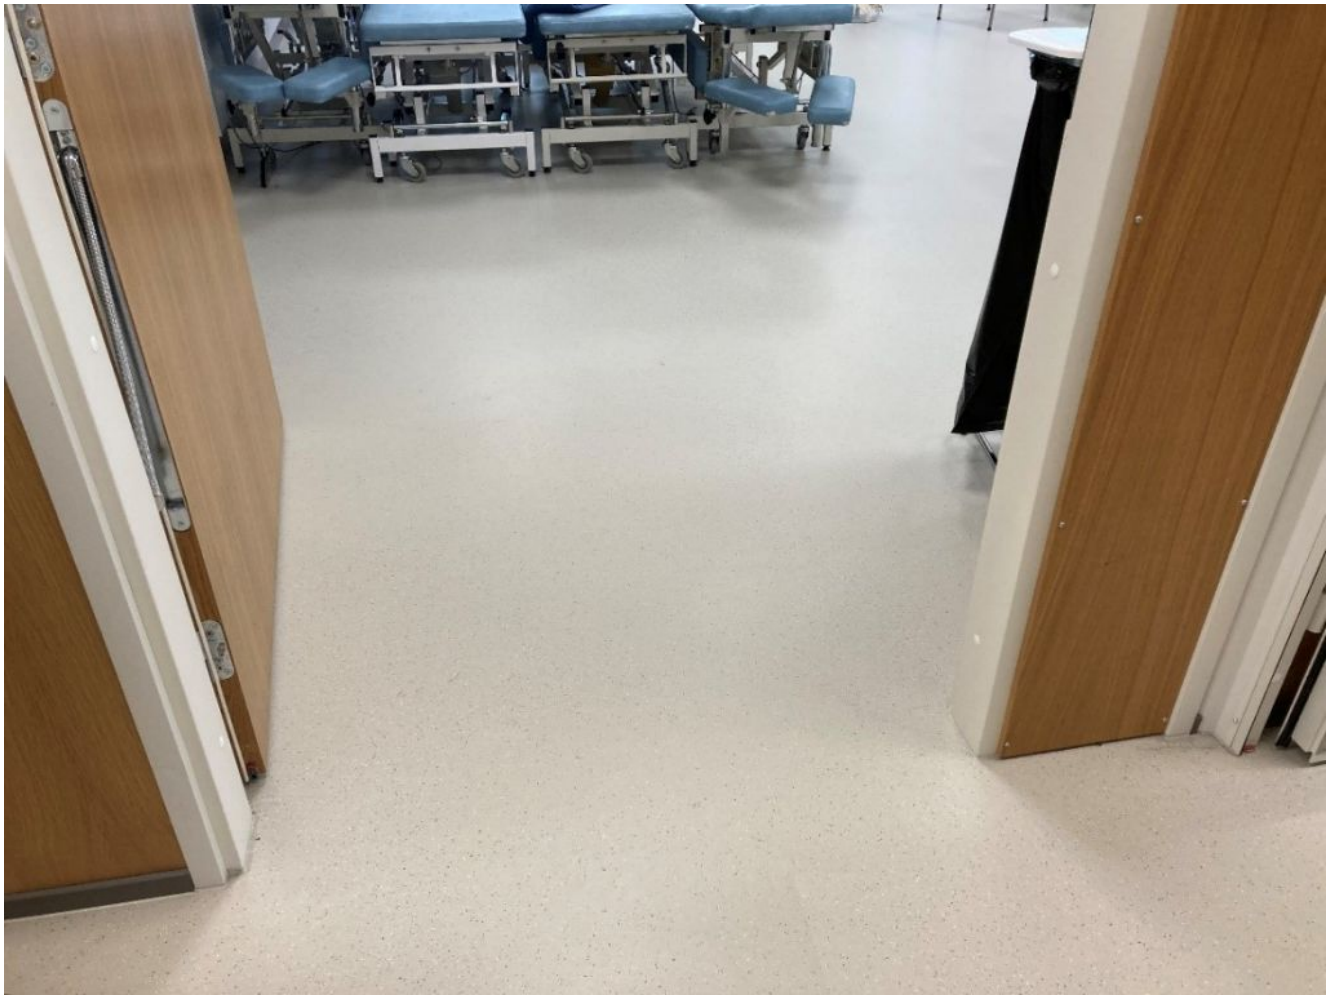
Kuva 7. Kynnyksiä ei ole ollenkaan.

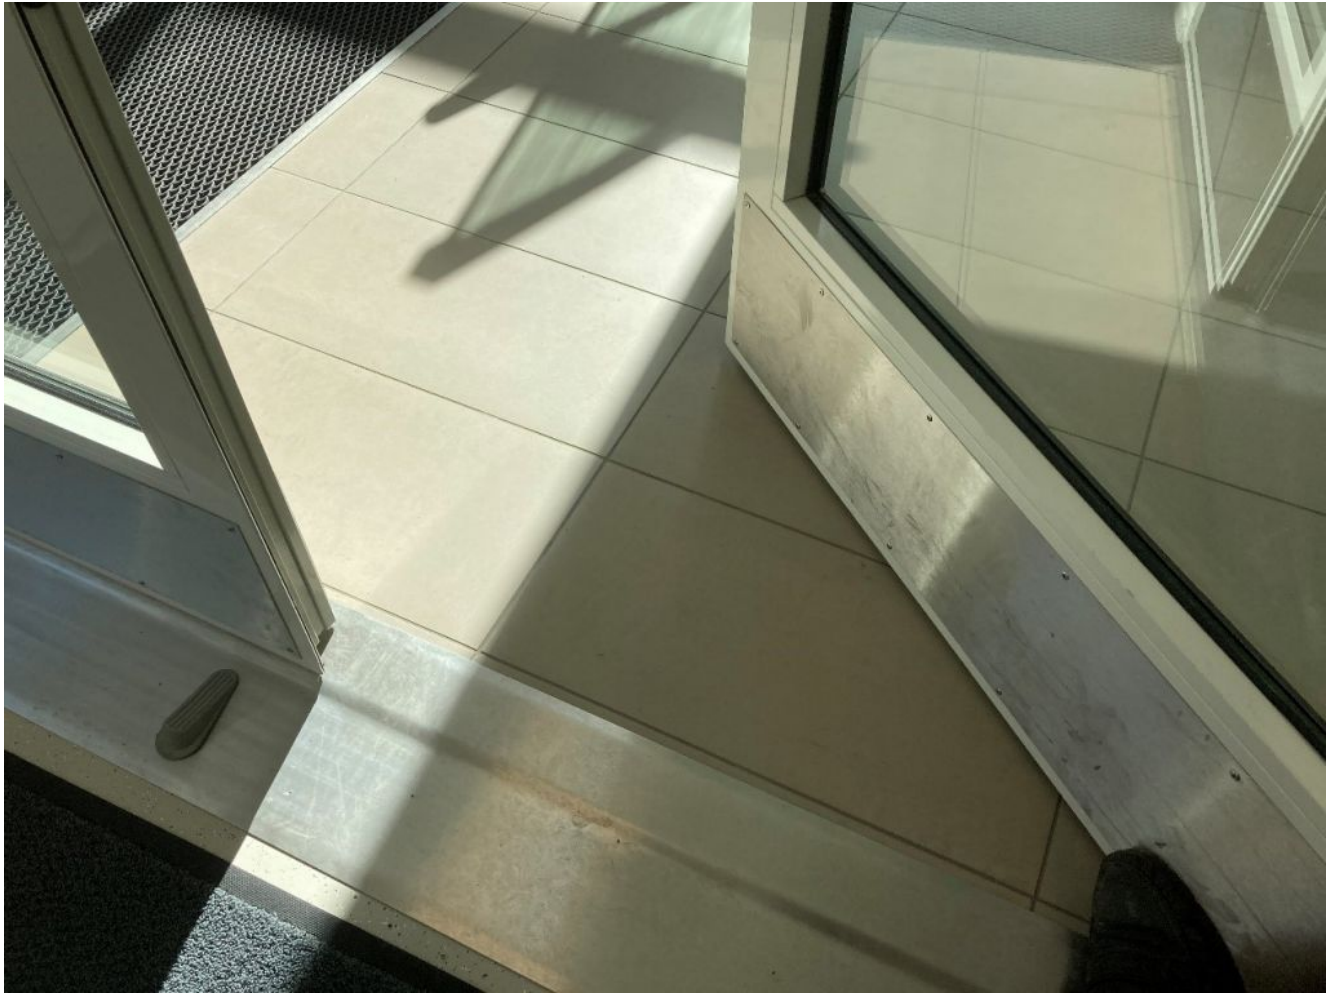
Kuva 8. Tai ne ovat riittävän matalia.

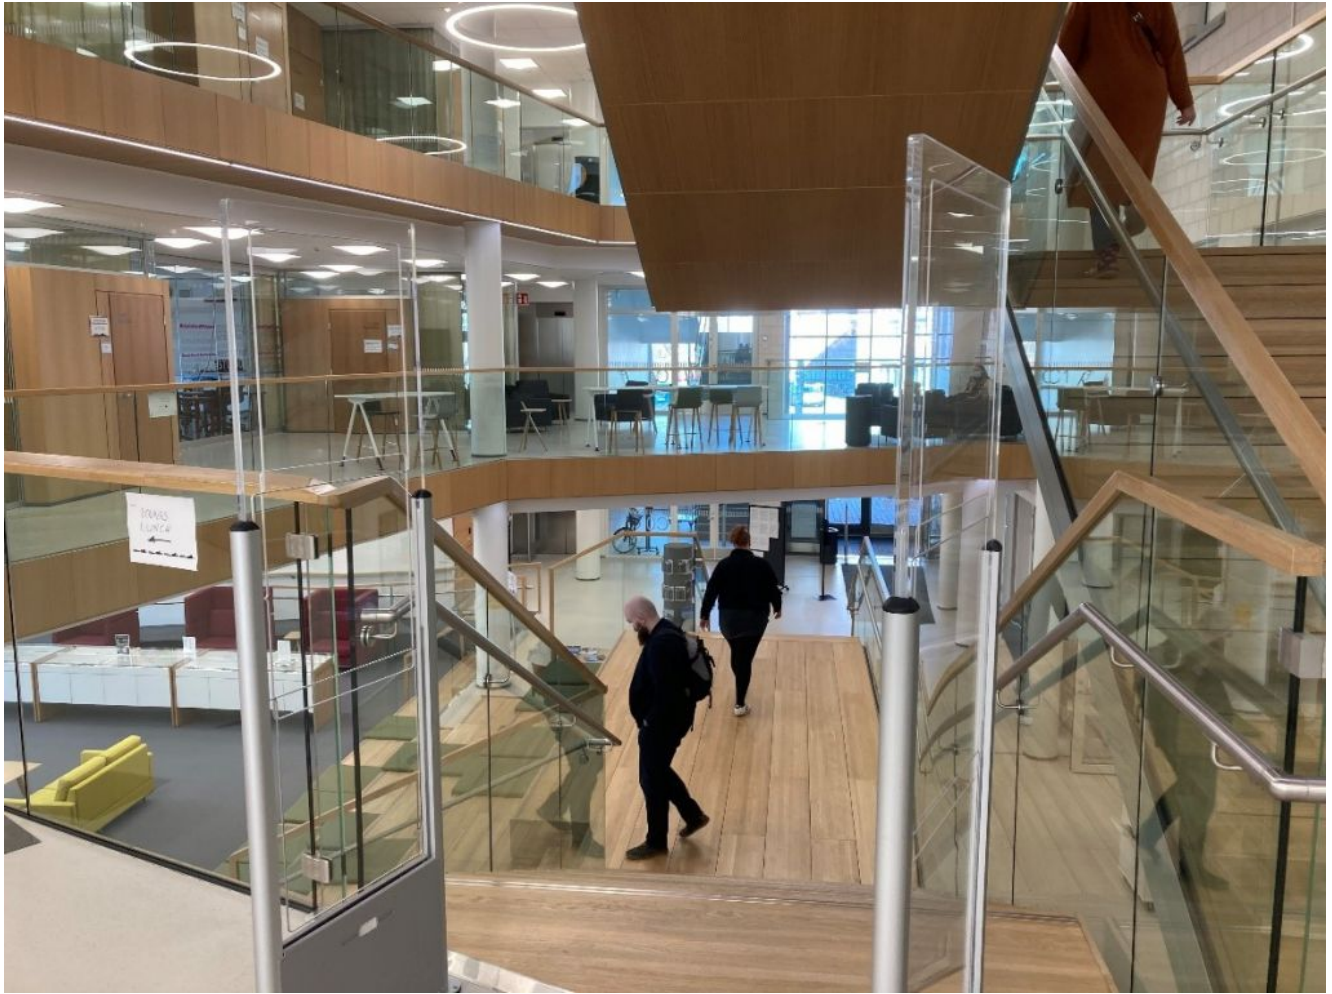
Hissin korin mitat ylittävät vaadittavat eli leveys on yli 1100 mm ja syvyys yli 1400 mm. Ainut ongelma hissinkin kanssa on, että se on vaikeasti löydettävä etenkin, kun tullaan pääsisäänkäynnistä rakennukseen.

Kuva 9. Hissi on vaikeasti löydettävä.

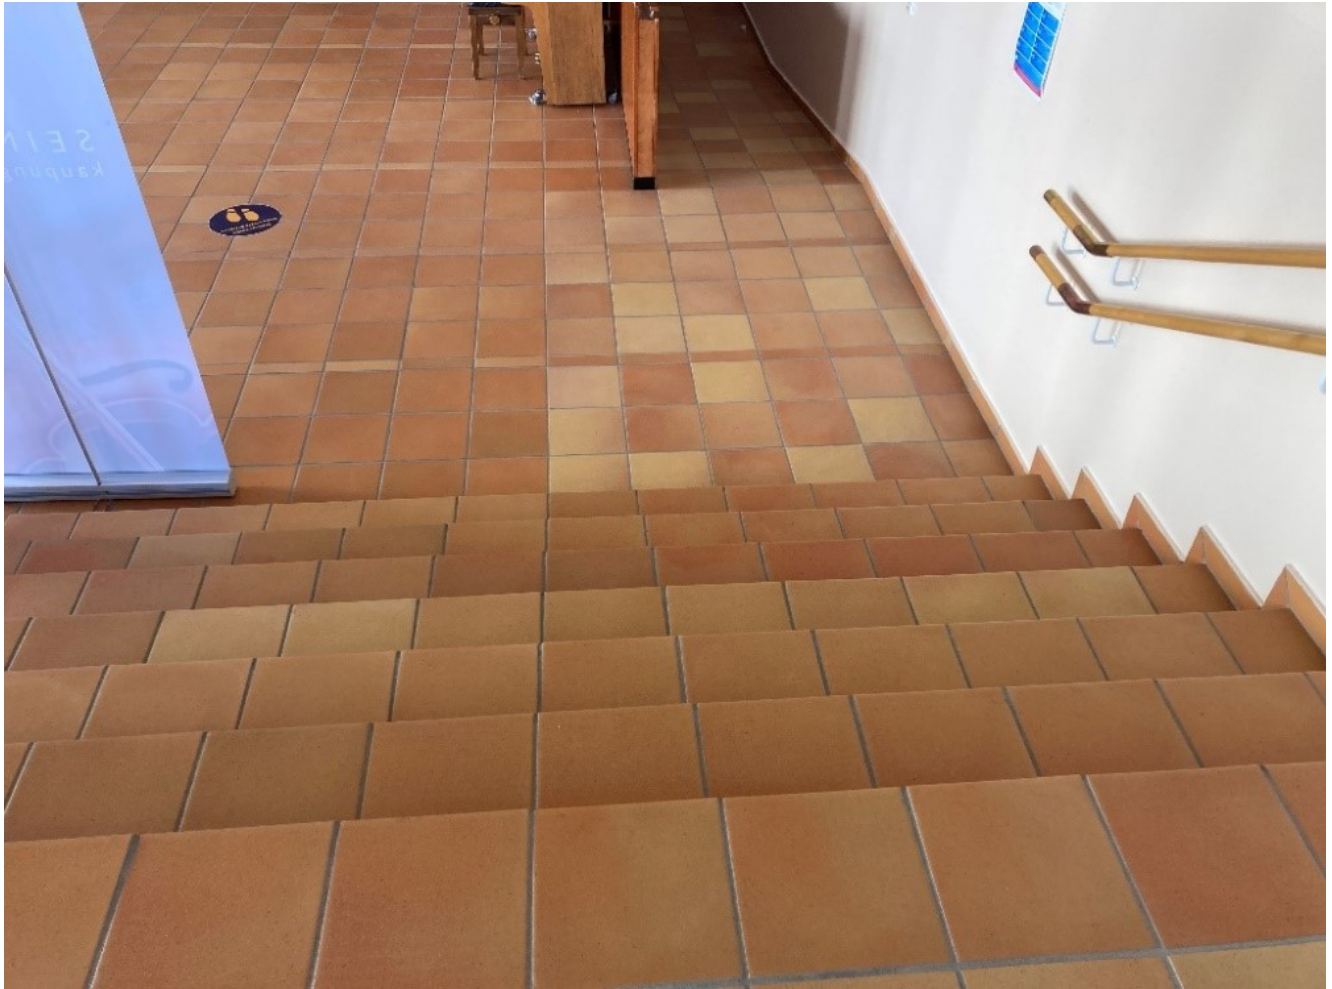
Suurimmat ongelmat koko rakennuksen esteettömyydessä aiheutuvat näkövammaiselle. Ensimmäisenä on Seinäjokisalin portaikko, jota ei ole mietitty näkövammaisen kannalta.

Kuva 10. Seinäjokisalin portaat eivät näy selvästi.

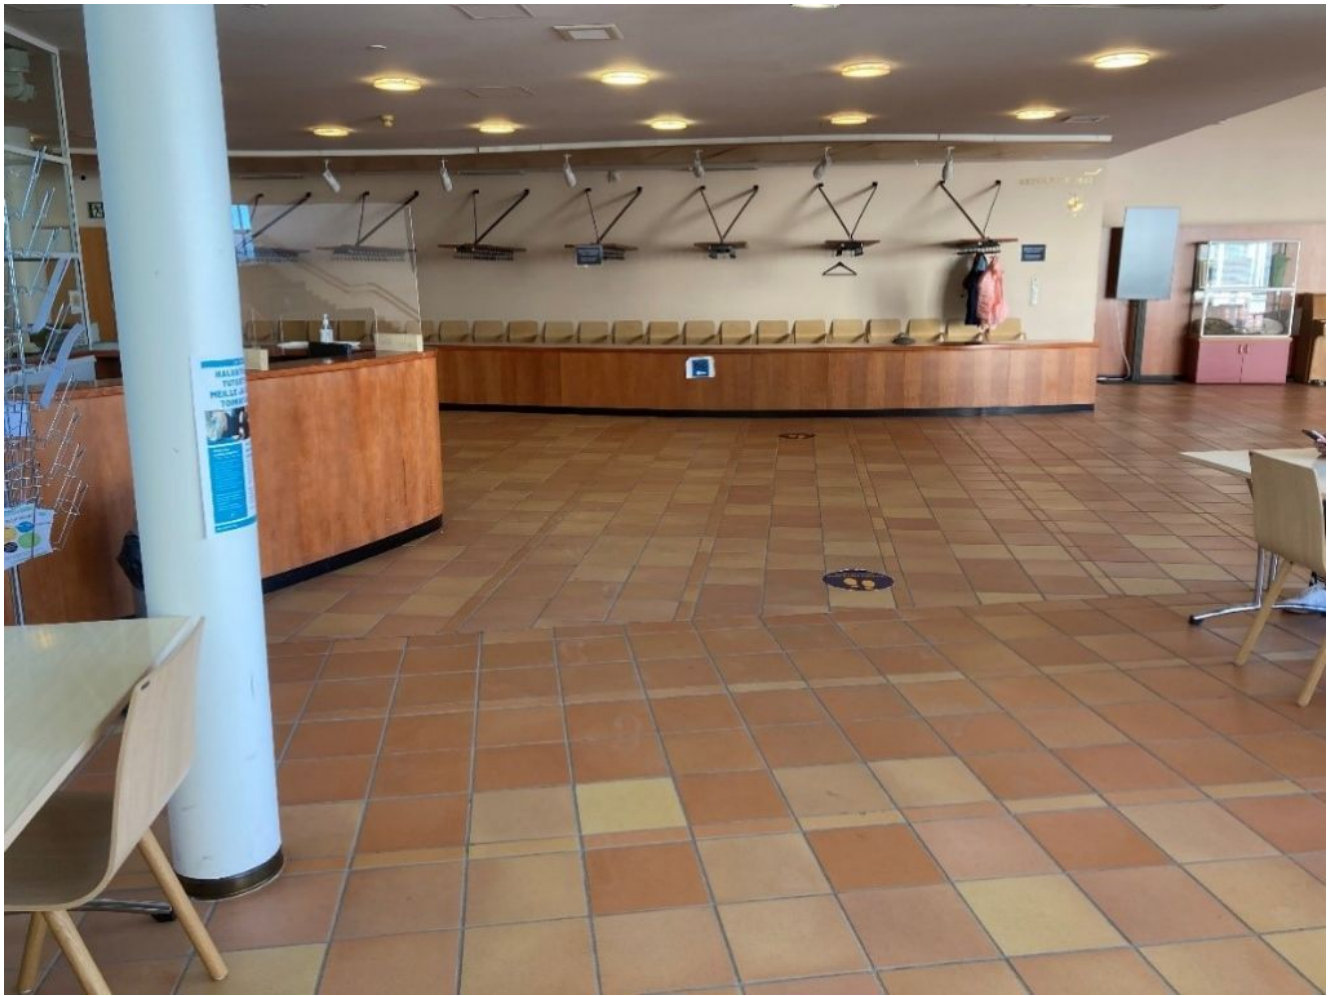
Muutenkin opastus rakennuksessa on huonoa. WC-tiloja on vaikea löytää. Esimerkiksi ravintolasta ei löydä WC-tiloihin kysymättä, jos ei tiedä, missä ne ovat. Koko rakennuksessa wc-tilojen kanssa on sama tilanne: täytyy tietää, missä ne ovat, että ne löytäisi. Opaskartoissa ei ole mainittu wc-tiloja.

Kuva 11. Opastus ravintolan WC-tiloihin

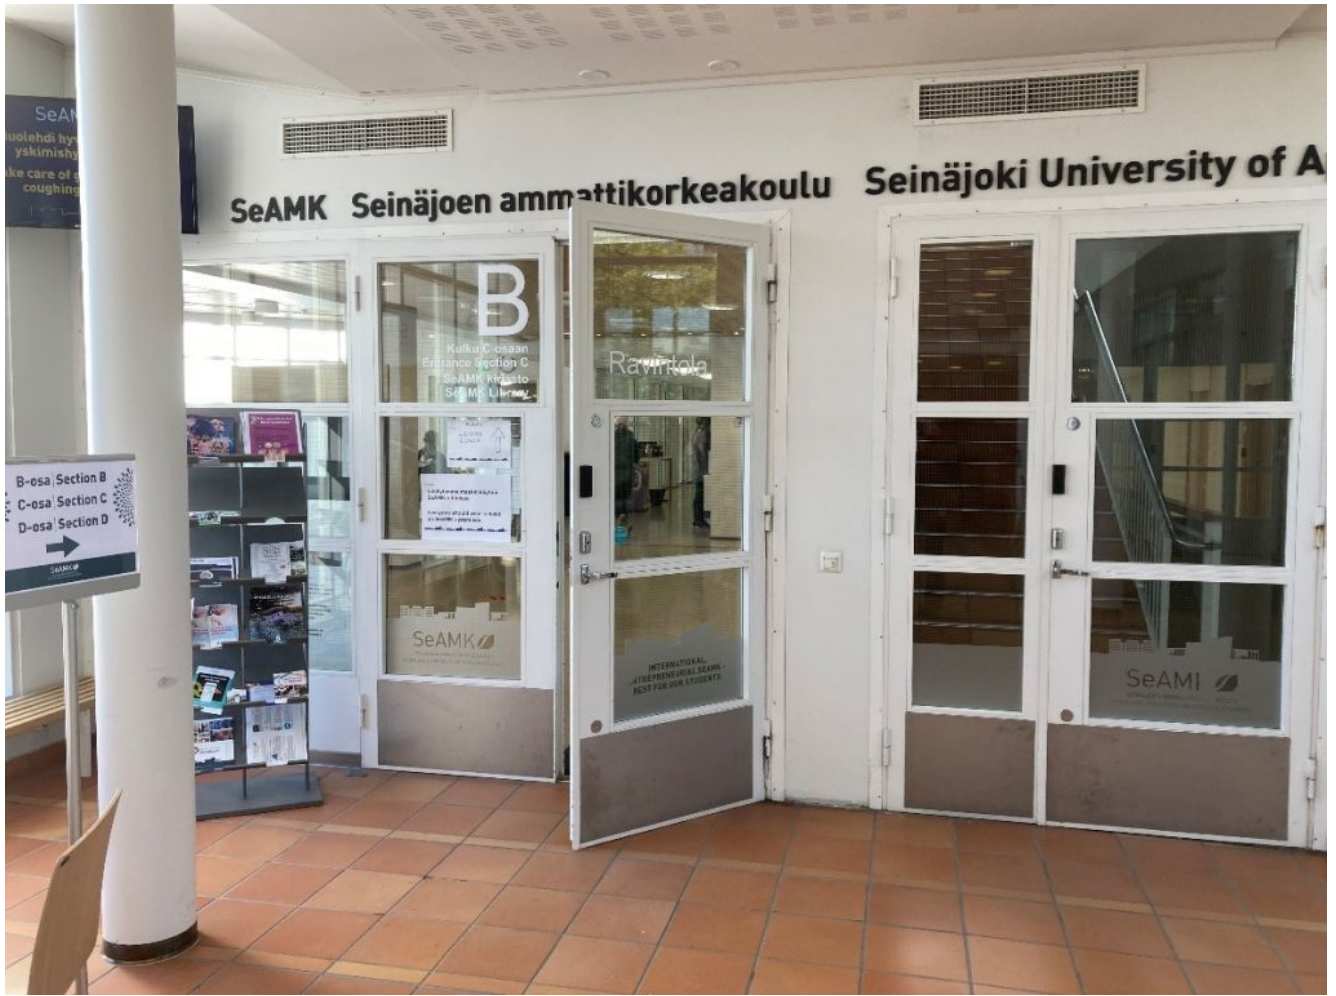
Kuva 12. Ammattikorkeakoulun tilat löytyvät helposti.

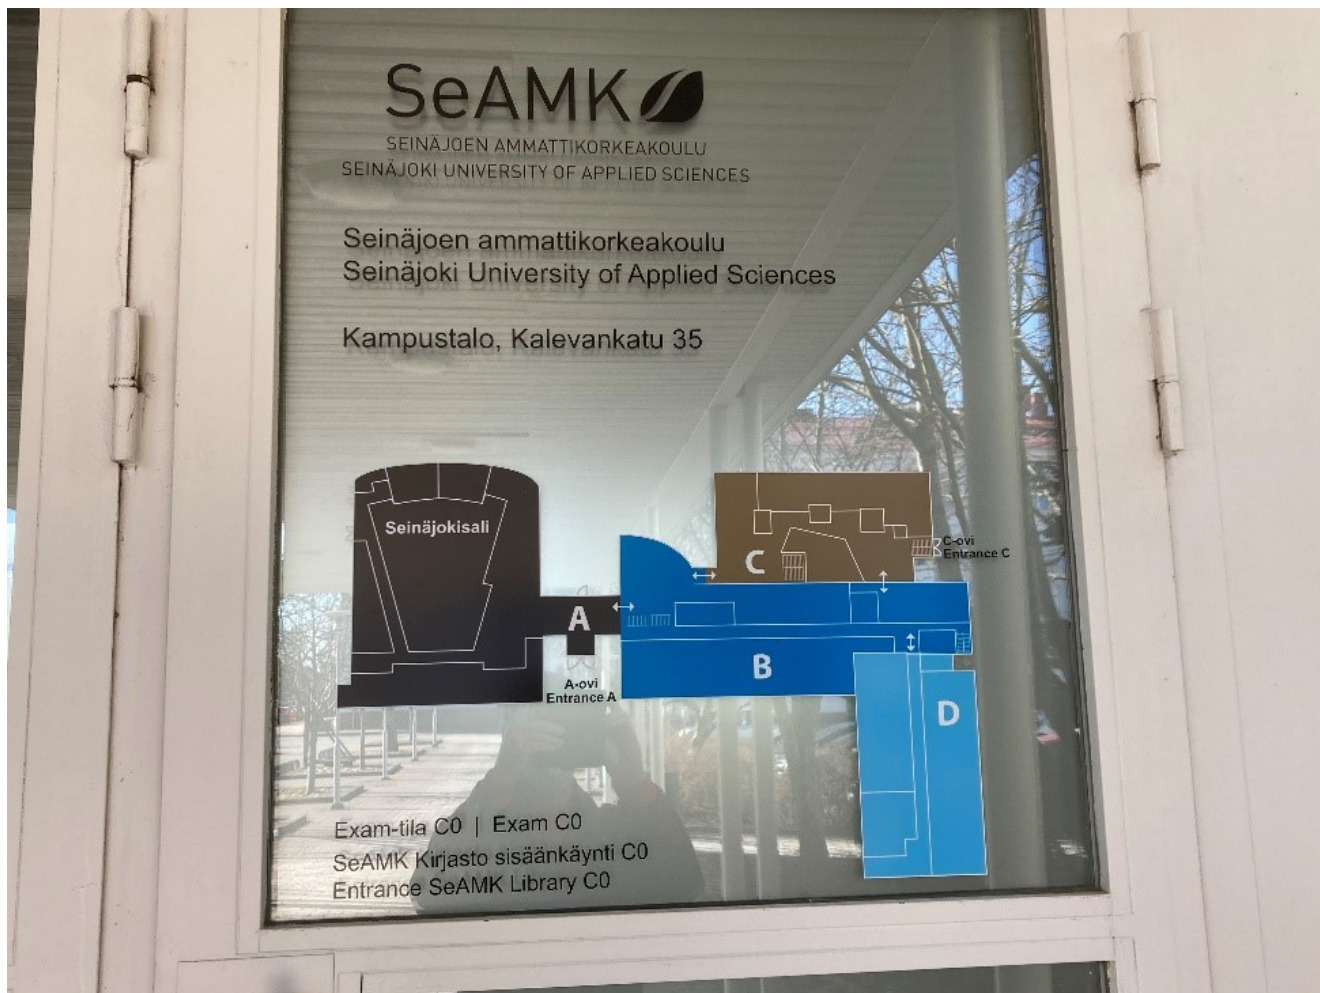
Pääsisäänkäynnistä löytyy kyllä opastus kirjastoon, mutta se on merkitty ulkokautta ja pyörätuolille se on turhan pitkä matka. Jos menee rakennuksen sisälle, kirjastosta on lähes näkymätön opastus tuulikaapin ovesta olevassa kartassa. Ammattikorkeakoulun tiloissa löytyy lisäksi opaskartta, joka on hyvä paitsi, että kirjastosta siinä ei puhuta mitään.

Kuva 13. Pääsisäänkäynnin opastus

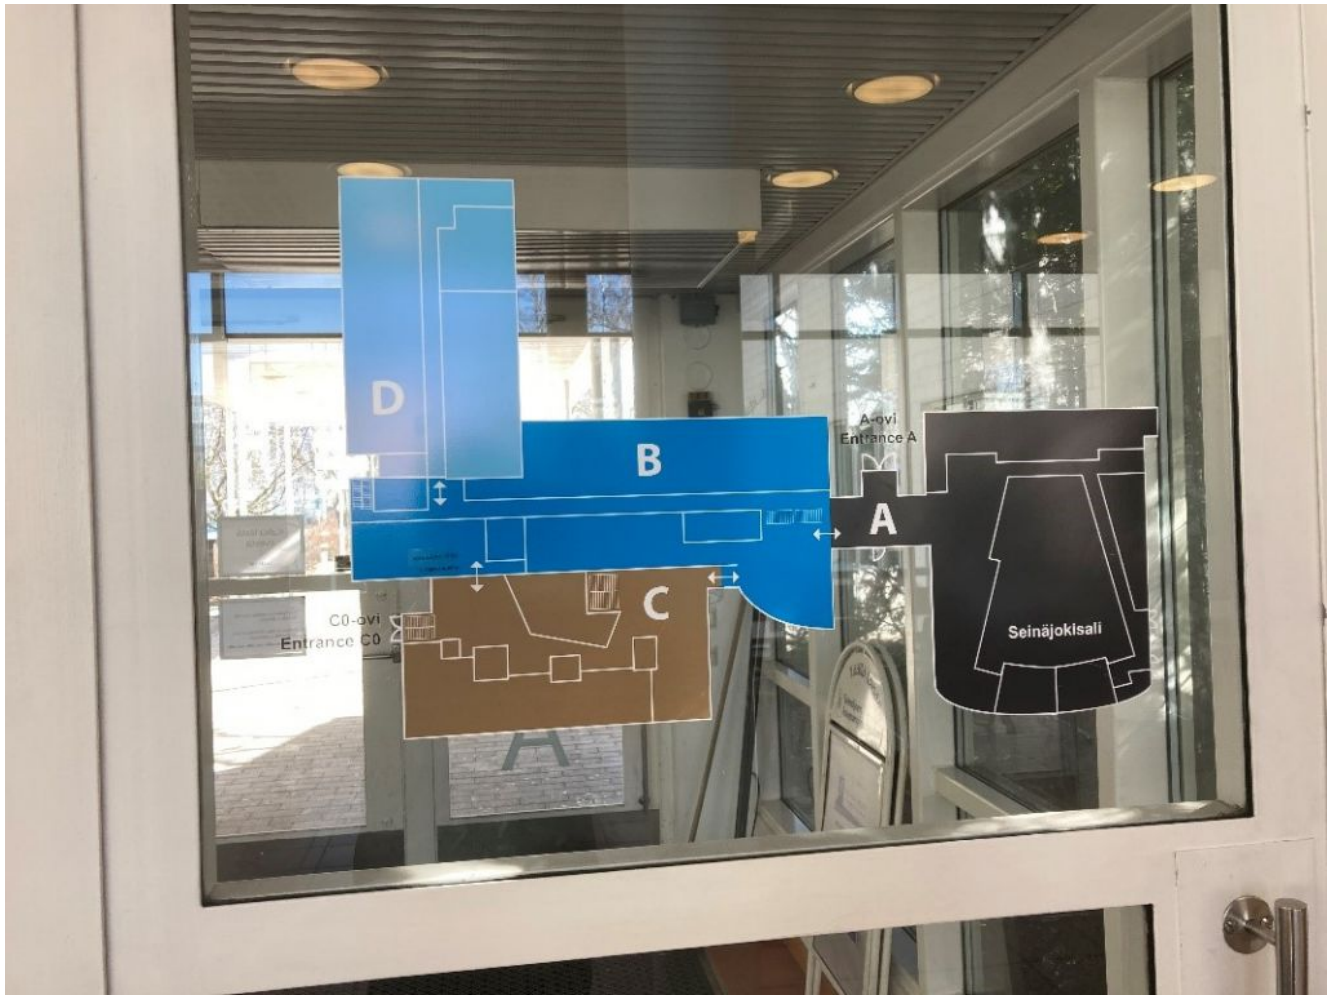
Kuva 14. Pääsisäänkäynnin sisäpuolen opastus

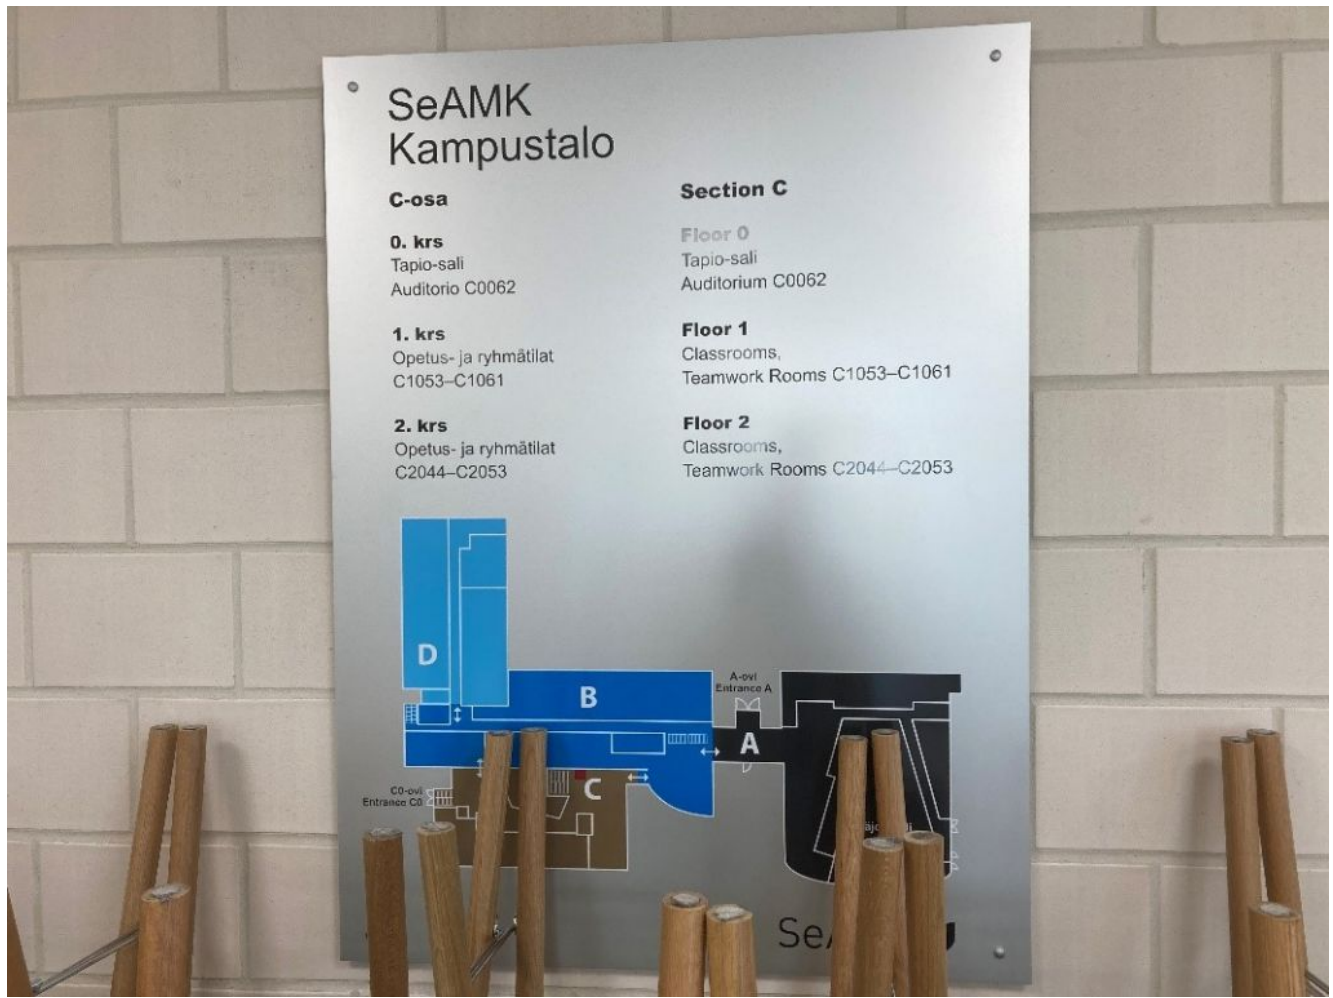
Kuva 15. C-osan ensimmäisen kerroksen aulan opaskartta.

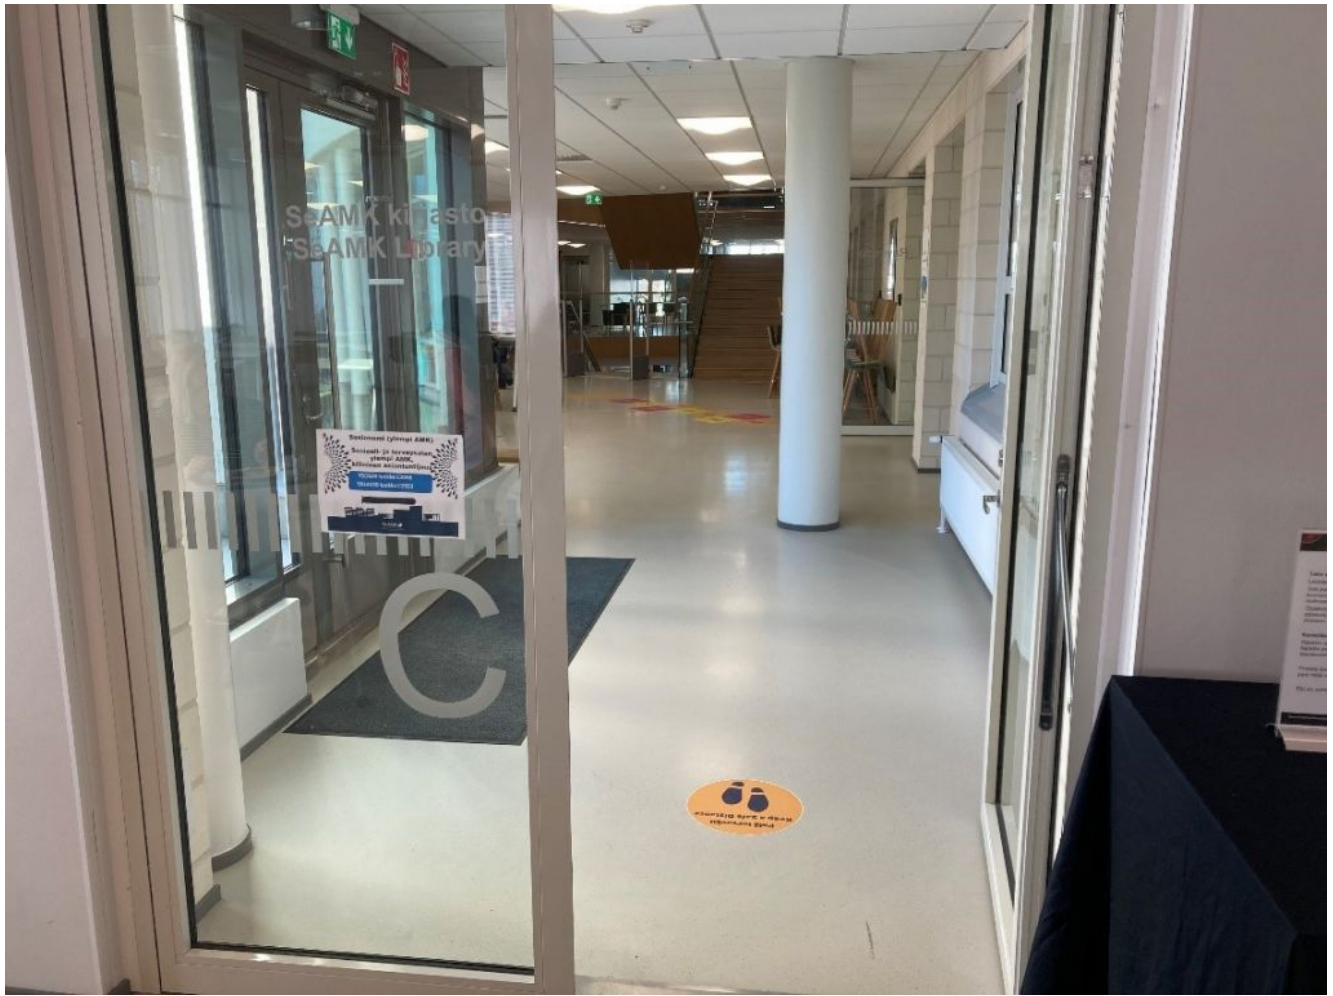
Kuva 16. Kirjaston opastus on aika huomaamaton etenkin näkövammaiselle. Löydätkö opasteen?

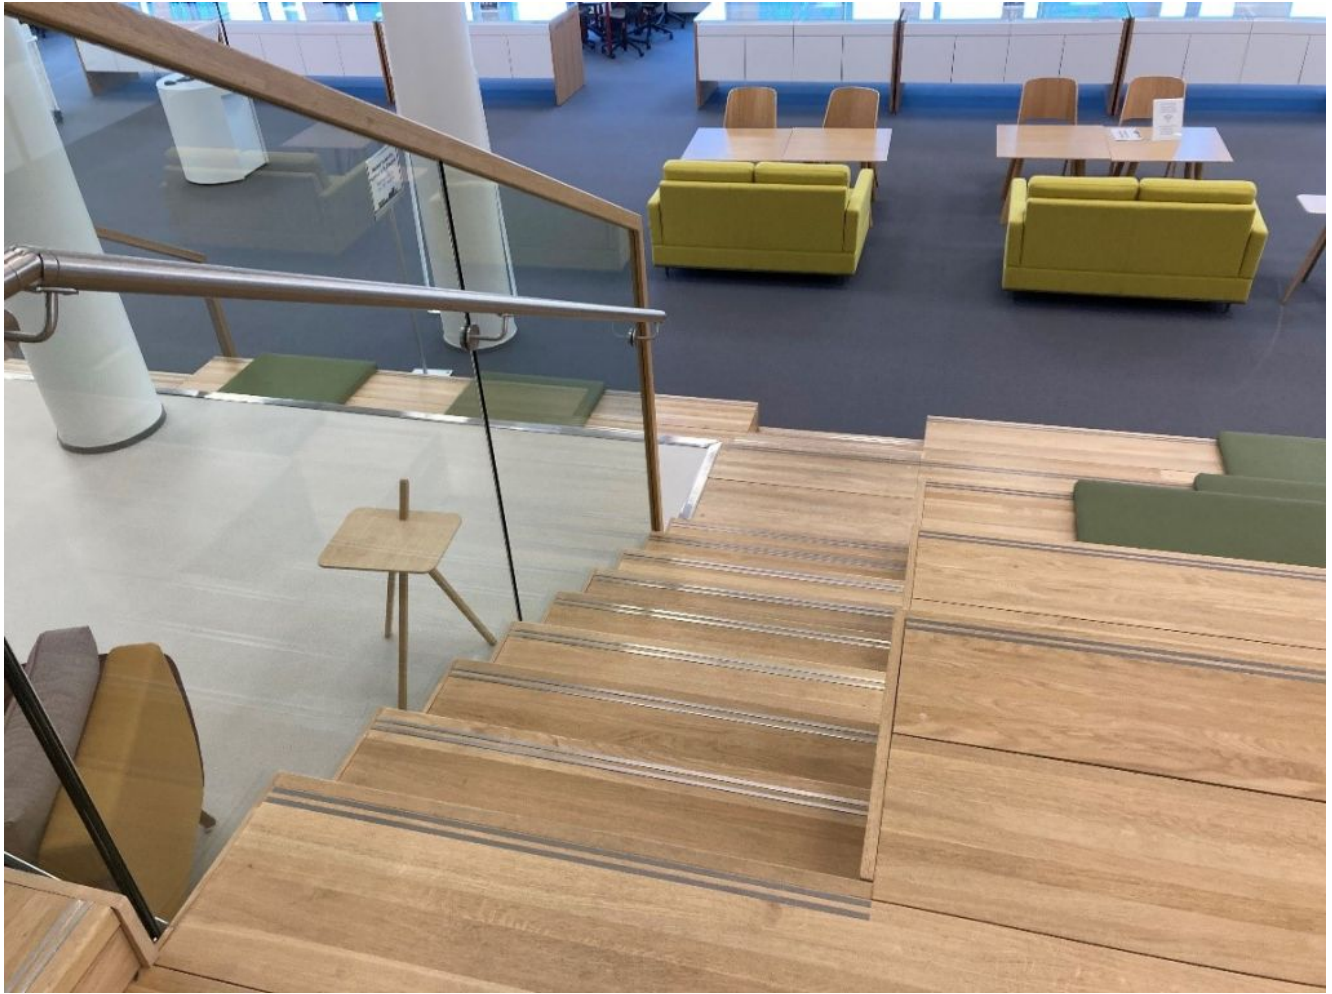
Lisäksi kaikki portaat ovat sellaisia, etteivät ne erotu huononäköiselle eli tilanne on sama kuin Seinäjokisalin kohdalla.

Kuva 17. Portaat eivät erotu selvästi.
