# Seinäjoen vanhan terveydenhuolto-oppilaitoksen uusiokäyttö

17.3.2025

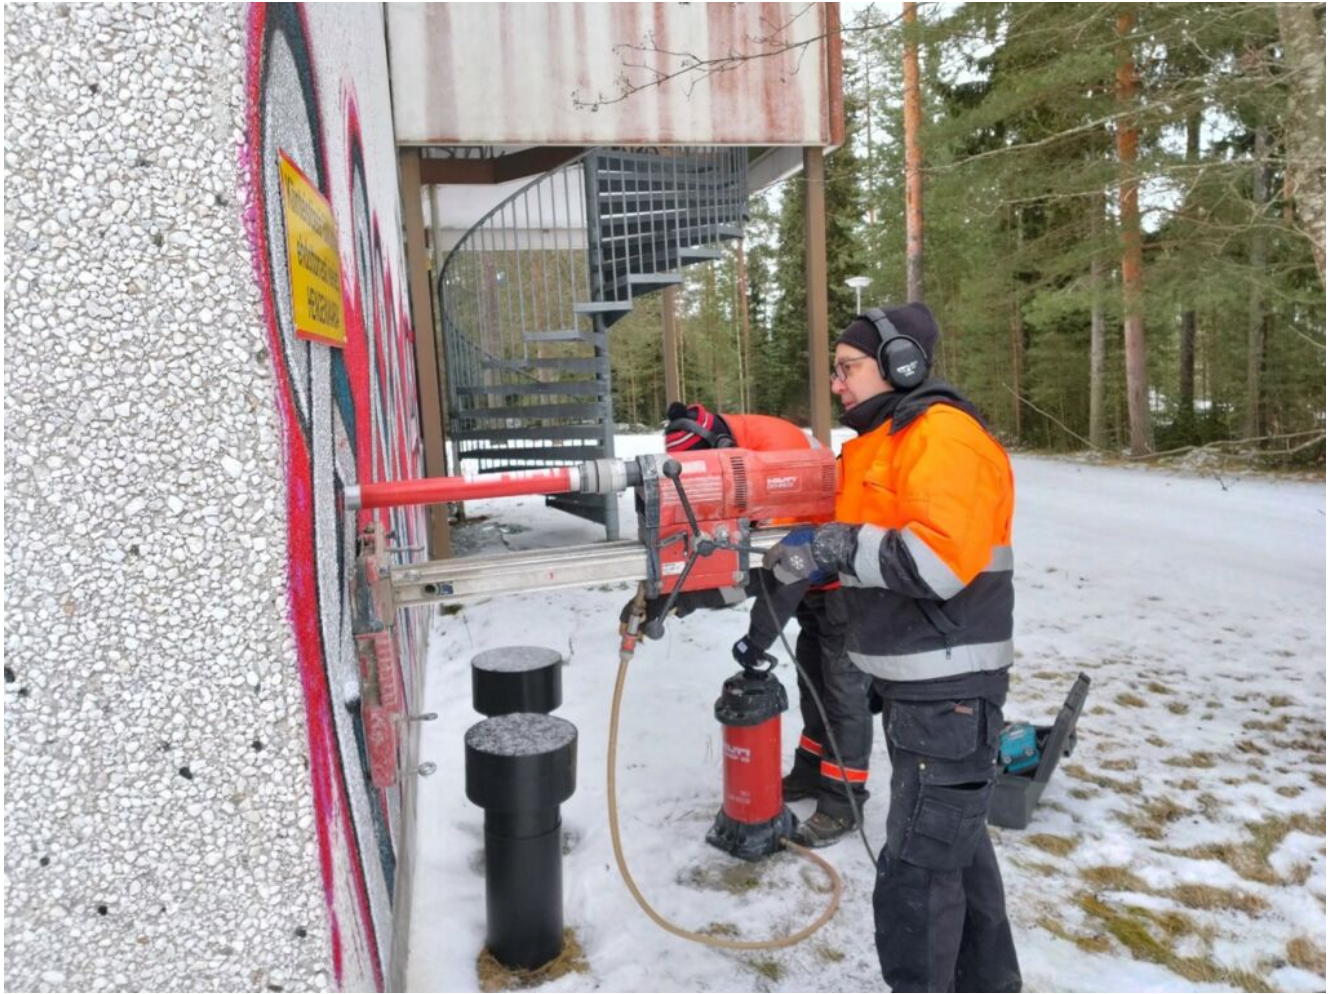
Kuva 1. Seinäjoen vanhan terveydenhuolto-oppilaitoksen betonielementin näytteenotto käynnissä (kuva: Sami Perälä, 2025).

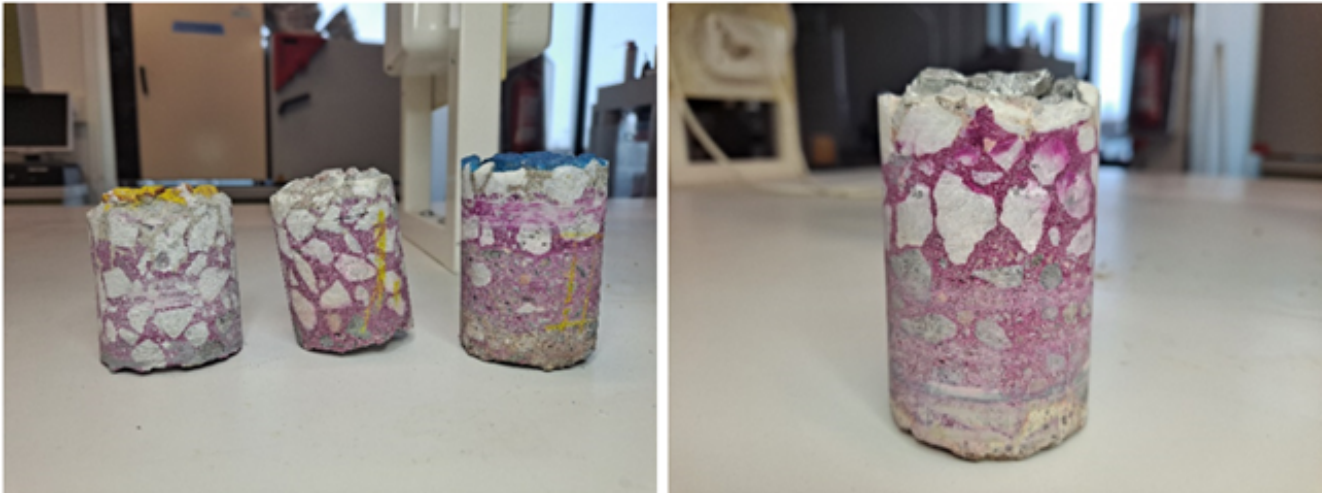
Karbonatisoitumissyvyyden määrittämiseksi porattiin yhteensä kolme koekappaletta vanhasta osasta ja yksi vertailukappale uudemmassa osasta. Karbonatisoitumissyvyys määriteltiin sivelemällä tuoreet porakappaleet fenoliftaleiinilla, jonka jälkeen karbonatisoitumissyvyys voitiin mitata työntömitalla. Vanhan osan koekappaleista havaittiin karbonatisoitumisen edenneen noin 15 mm, joka vastaa muuallakin tehtyjen

tutkimusten tuloksia tämän ikäisissä rakennuksissa pesubetonipinnalla. Karbonatisoitumisen etenemistä oli havaittavissa kuitenkin myös villan puolelta. Tämä karbonatisoituminen saattaa saavuttaa teräkset ennemmin kuin pinnasta etenevä.

Kuva 2. Vasemmassa kuvassa vanhan osan poranäytteet ja oikeassa kuvassa uuden osan vertailukappale (kuva: Veli Autio, 2025).

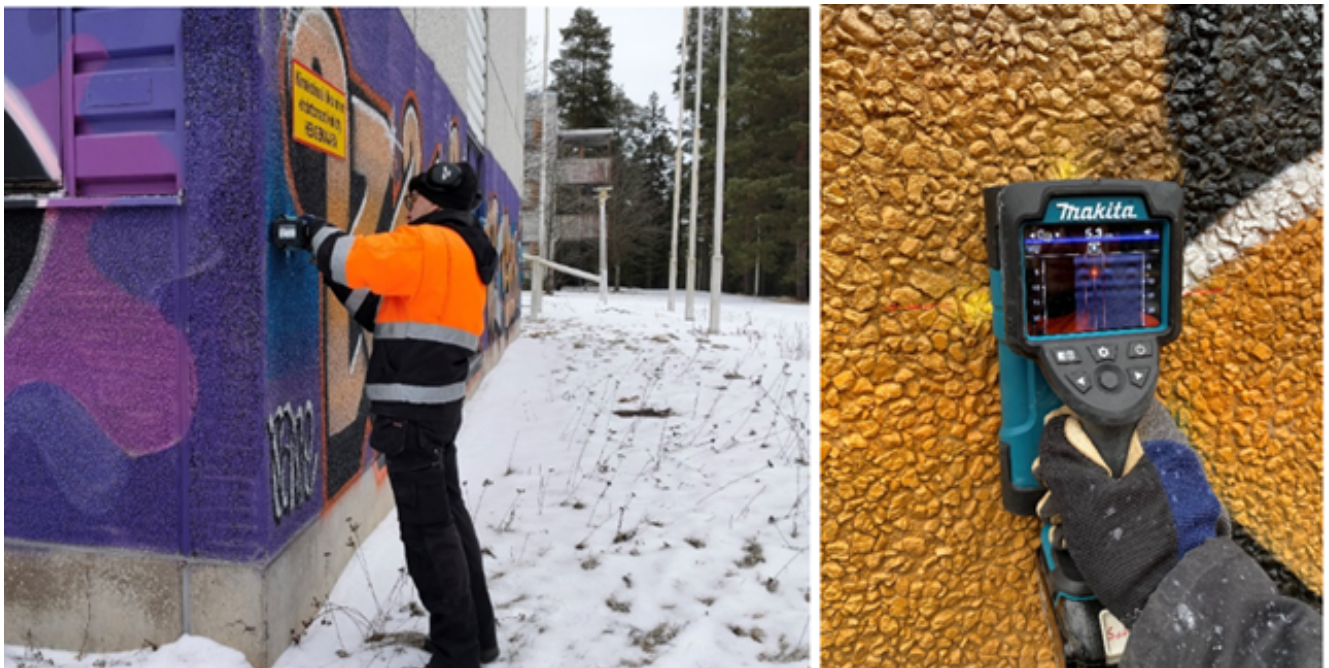
Betoniteräksinä on käytetty 6 mm, 150 mm jaolla olevaa teräsverkkoa. Betonipeitteen paksuus mitattiin paikan päällä peitekerrosmittarilla ja porakappaleissa olevista teräksistä. Betonipeitteen paksuus vaihteli välillä 50-65 mm. Peitekerroksen paksuuden mittaaminen pesubetoni pinnalla olevasta elementistä oli hiukan epätarkkaa.

Kuvat 3 ja 4. Betonipeitteen paksuuden mittaaminen ja terästen paikannus käynnissä (kuva: Sami Perälä ja Matti Ylihärtilä, 2025).

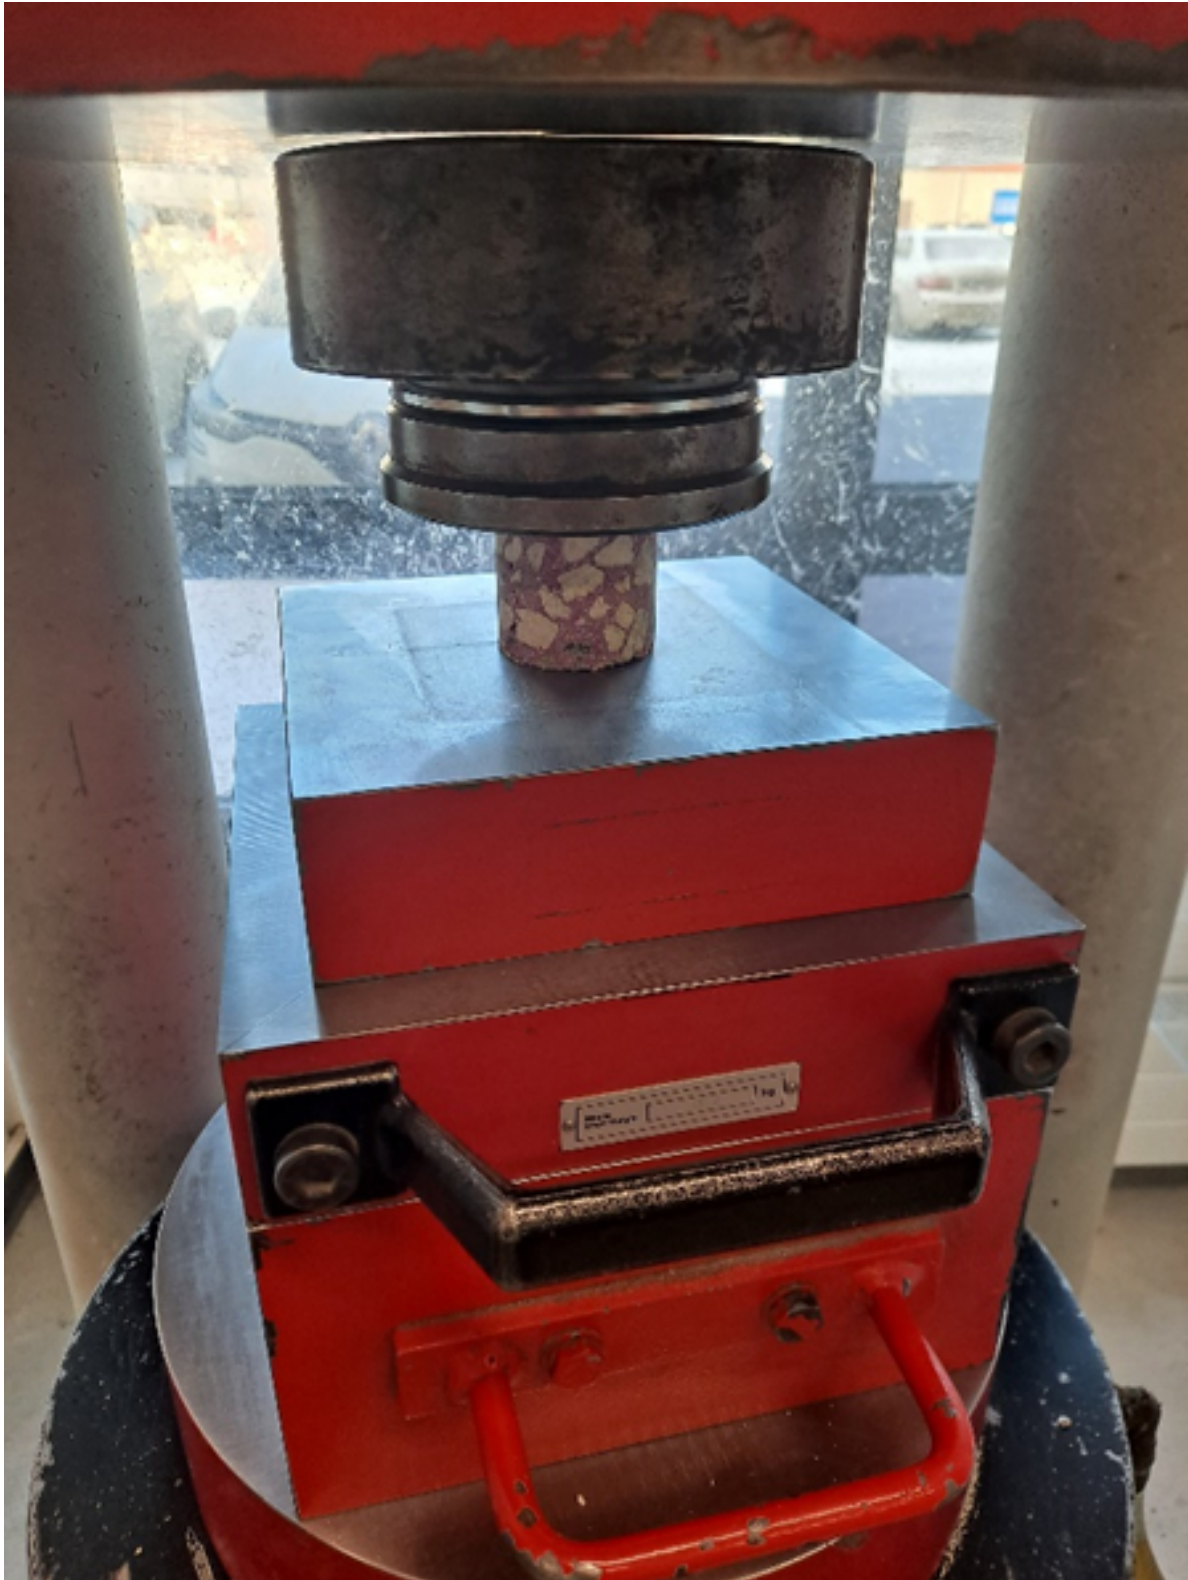
Puristuslujuus määriteltiin kahdesta näytekappaleesta. Porakappaleet, joiden halkaisija oli 45 mm, sahattiin noin 50 mm pitkiksi koekappaleiksi. Tämän jälkeen kappaleen molemmat päät hiottiin suoriksi ja tasaisiksi. Hionnan jälkeen kappaleet punnittiin ja mitattiin tiheyden määrittämiseksi. Itse puristuslujuus mitattiin virallisen betoninkoetuslaitoksen zwick-betoninkoetuslaitteella. Betoni puristuslujuudet kuutiolujuudeksi muutettuna saatiin 57.9 MPa ja 56,5MPa. Vanhoista piirustuksista käy ilmi, että alkuperäinen suunnittelulujuus on 30 MPa. Näitä tuloksia voidaan pitää varsin hyvinä, kun muistetaan kohteen rakentamisvuosi. Nämä tulokset osaltaan selittävät pientä karbonatisoitumisyyvyyttä.

Kuva 5. Puristuslujuuden testaus (kuva: Veli Autio, 2025).
