# Teräsrunkoisen rakennuksen tulipalo

16.2.2026

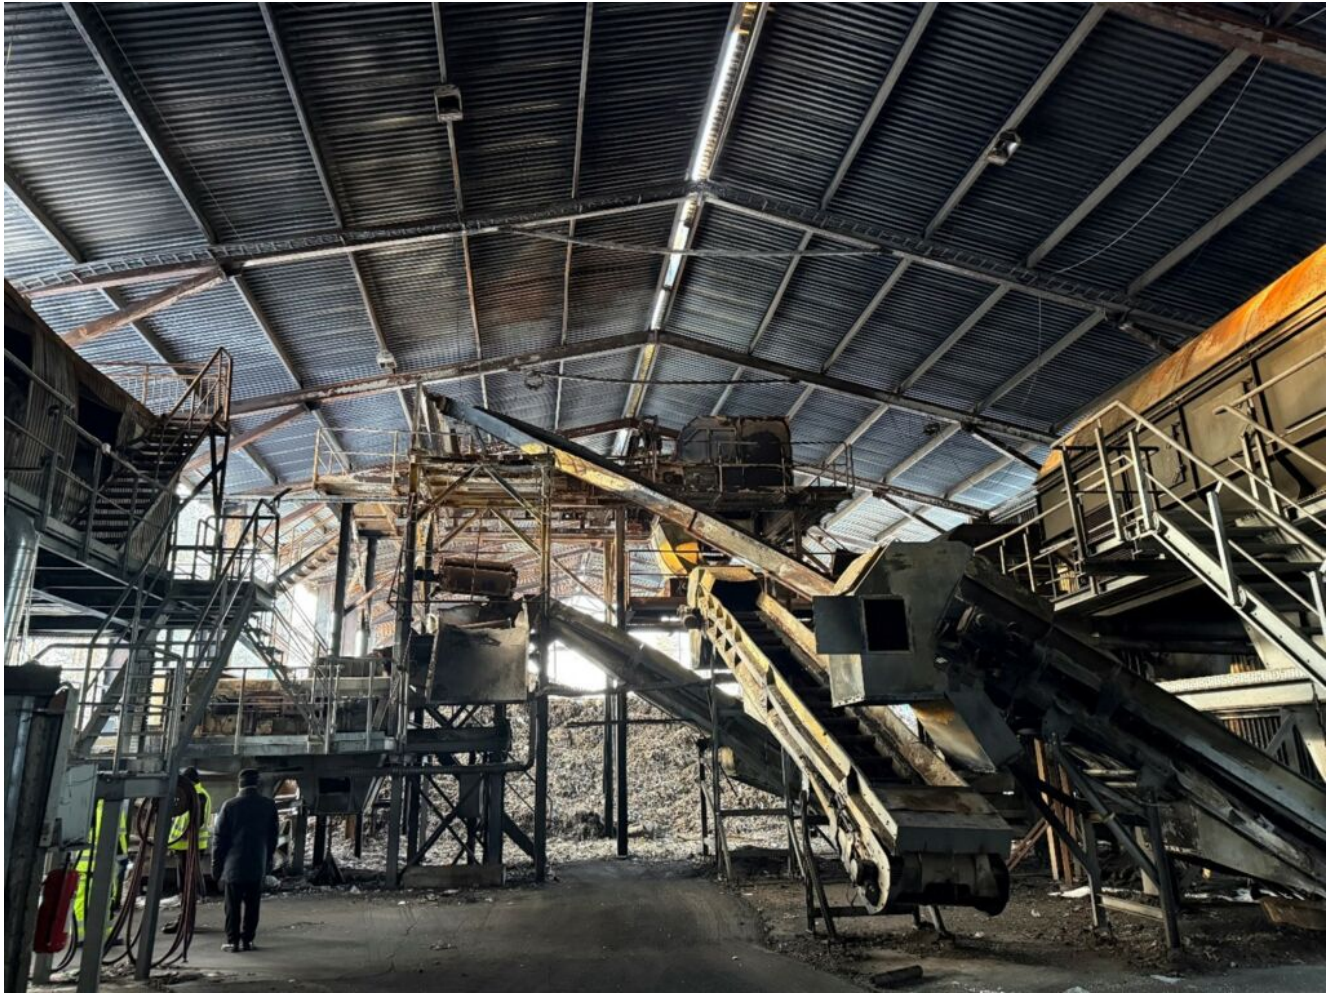
Kuva 1. Halli sisältä palon jälkeen (kuva: Jorma Tuomisto, 2026).
