# Esteettömyys näkövammaisen kannalta Suomessa ja muualla

10.12.2019

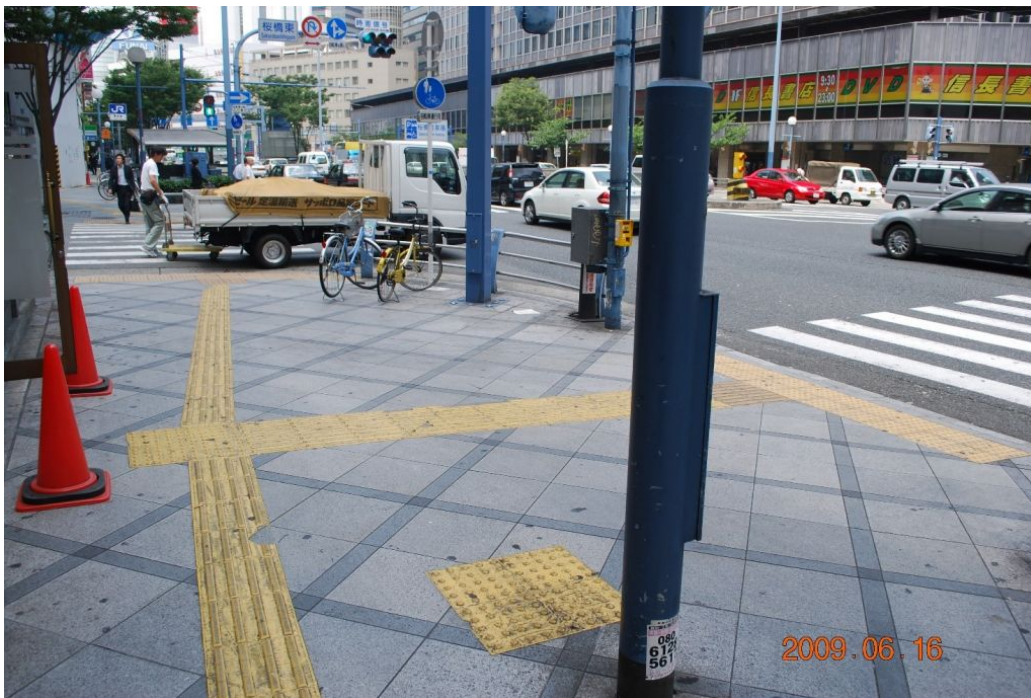
Kuva 1. Esteettömyyttä japanilaisittain jalkakäytävillä.

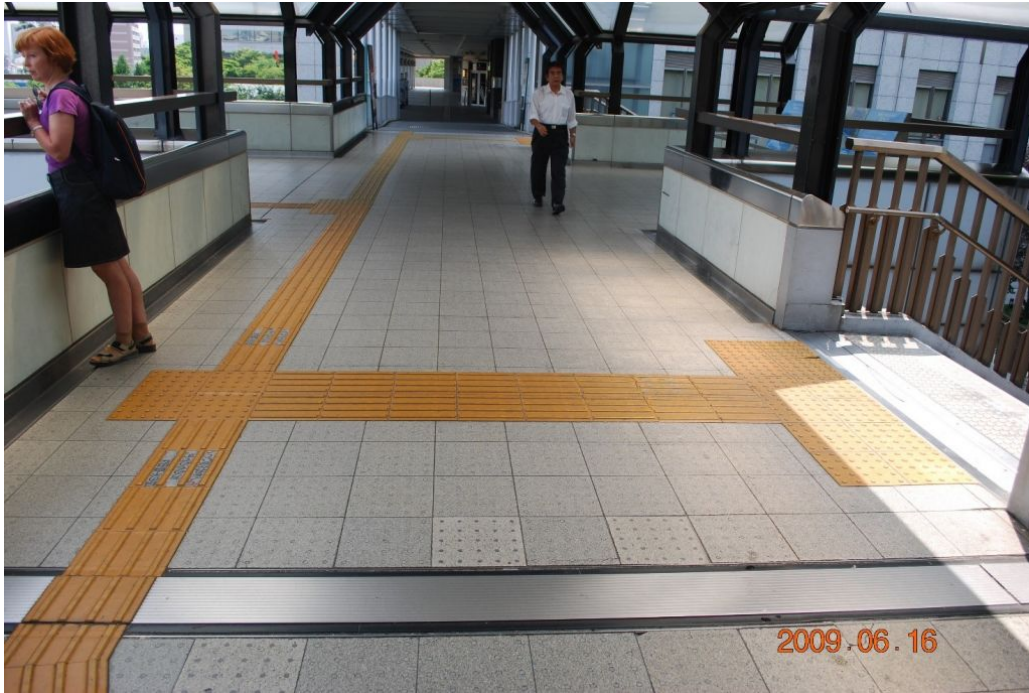
Kuva 2. Näkövammainen on otettu hyvin huomioon jalankulkuväylillä Japanissa.

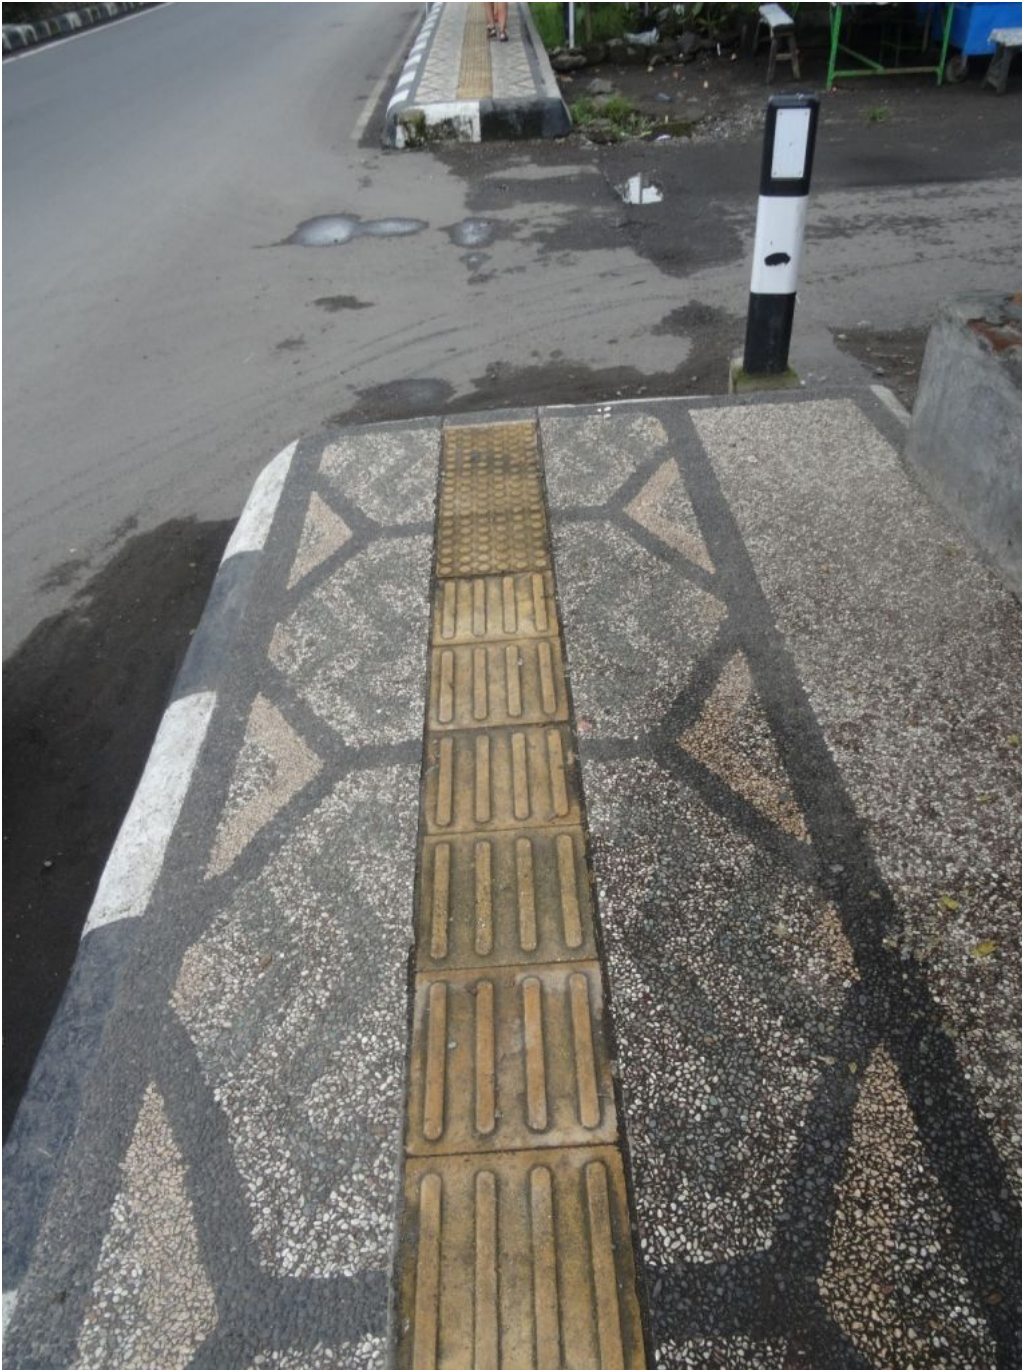
Kuva 3. Mataram, pikkukaupunki Indonesiassa. Vaikka jalankulkuväylä ei ole leveä, näkövammaisen on otettu siinä hyvin huomioon.

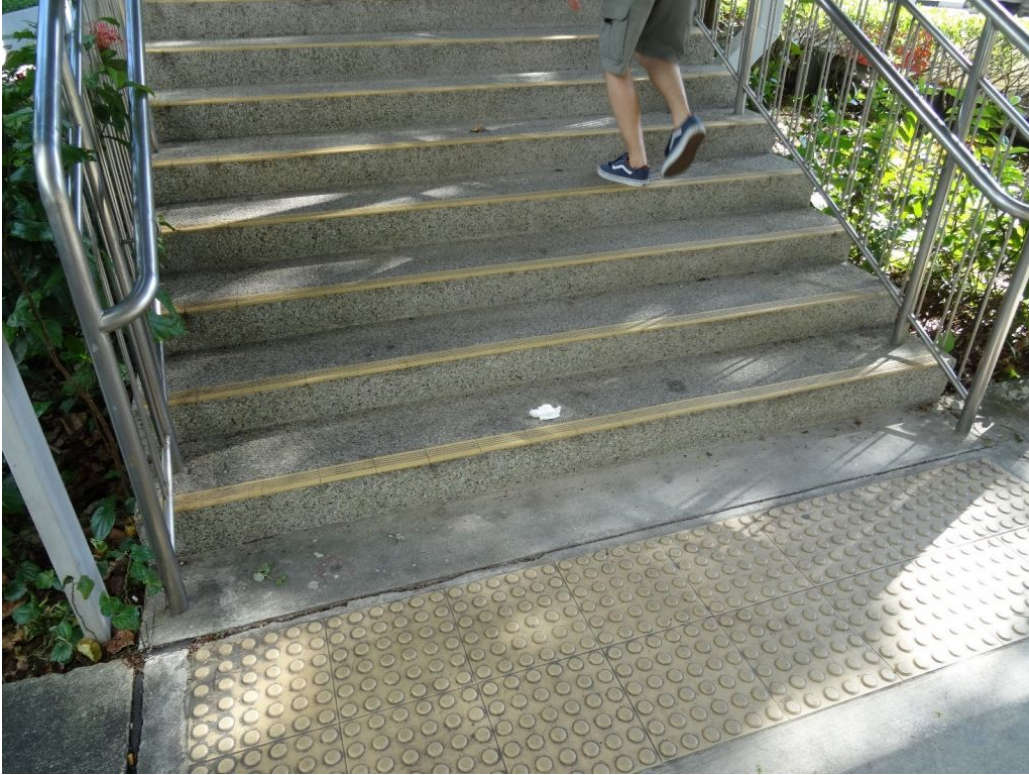
Kuva 4. Siisteydestään tunnetussa Singaporessa on myös näkövammaiset otettu huomioon.

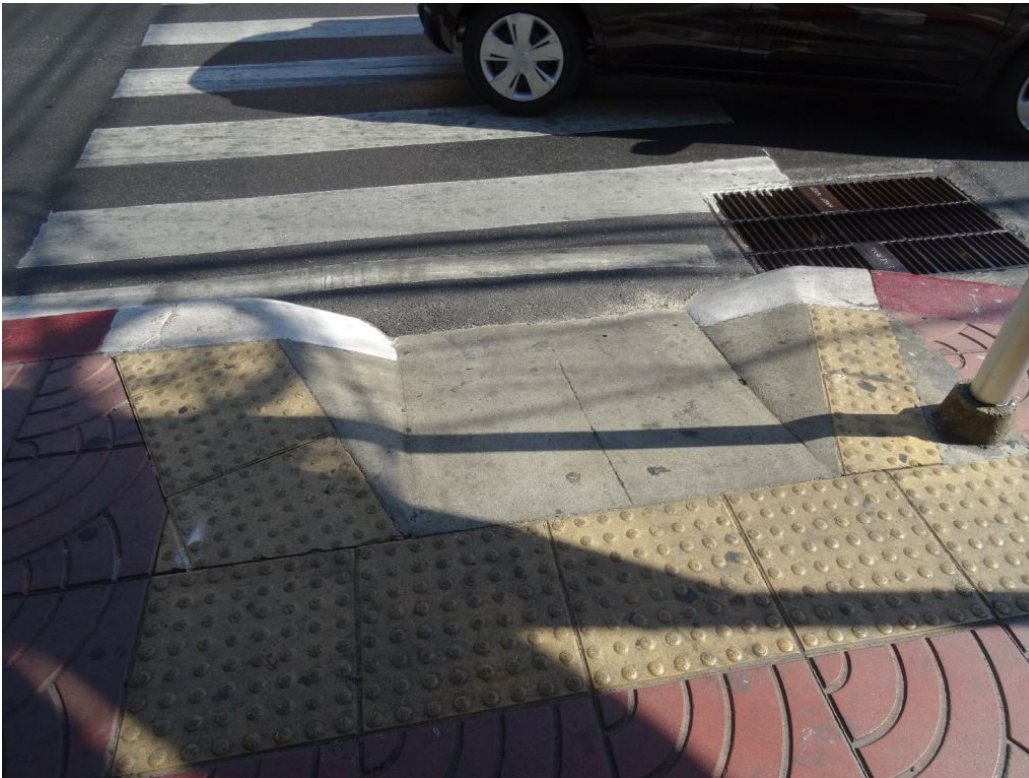
Kuva 5. Myös Bangkok ottaa näkövammaiset huomioon.

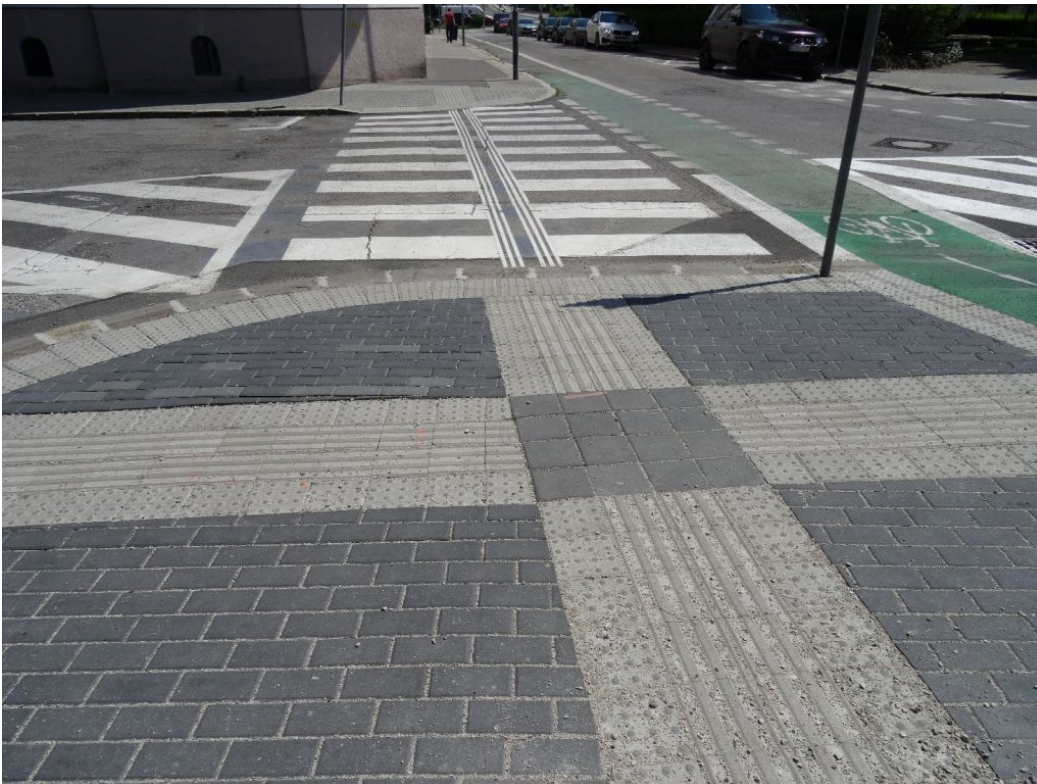
Kuva 7. Bratislava näyttää eurooppalaisille mallia näkövammaisten ottamisessa huomioon.

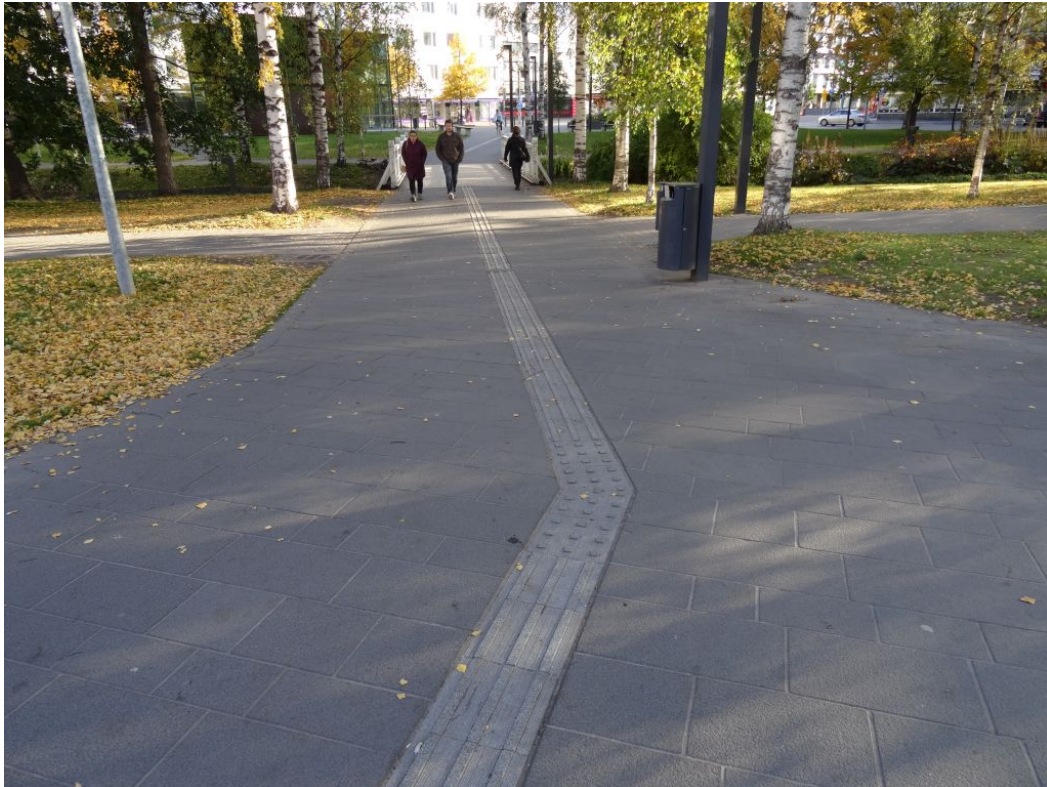
Kuva 8. Oulu on niitä harvinaisia suomalaisia kaupunkeja, jossa näkövammaiset on otettu huomioon myös ulkotiloissa.

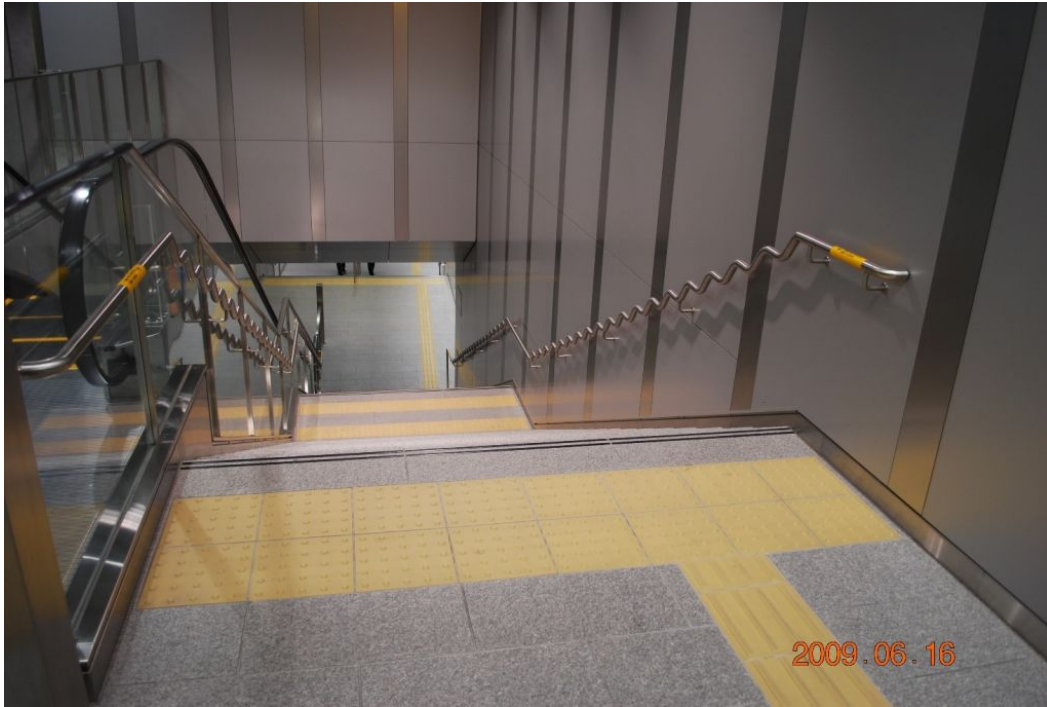
Kuva 9. Näkövammaiset on otettu hyvin huomioon Japanissa myös julkisten rakennusten sisällä.

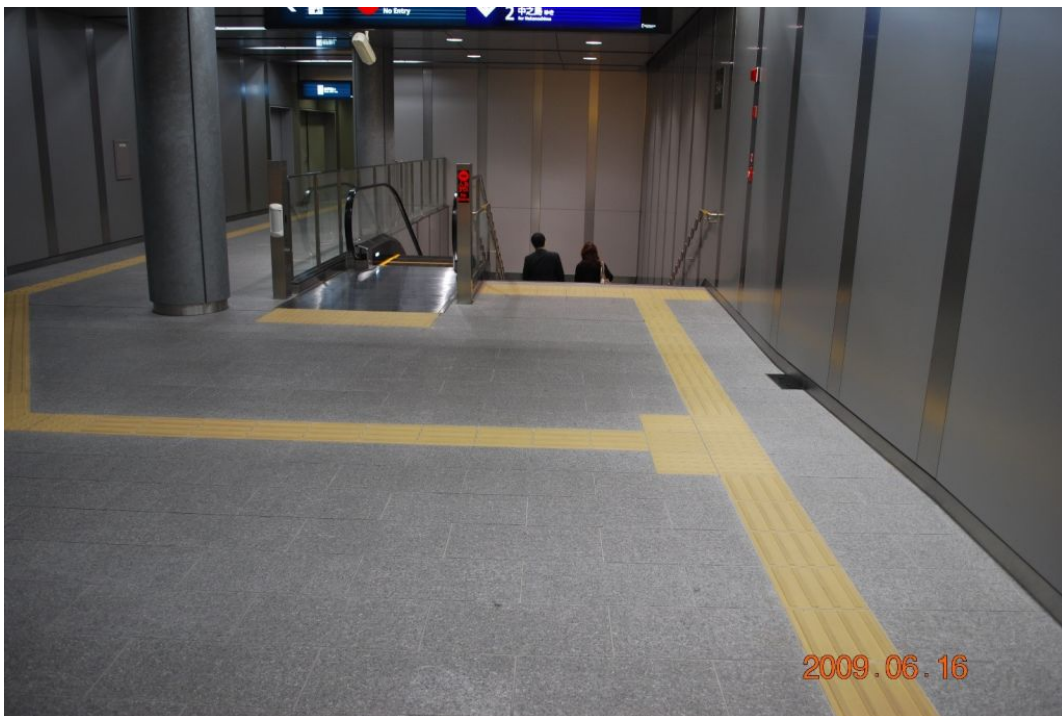
Kuva 10. Opastukset Japanissa on selkeillä värikontrasteilla ja kohokuvioilla.

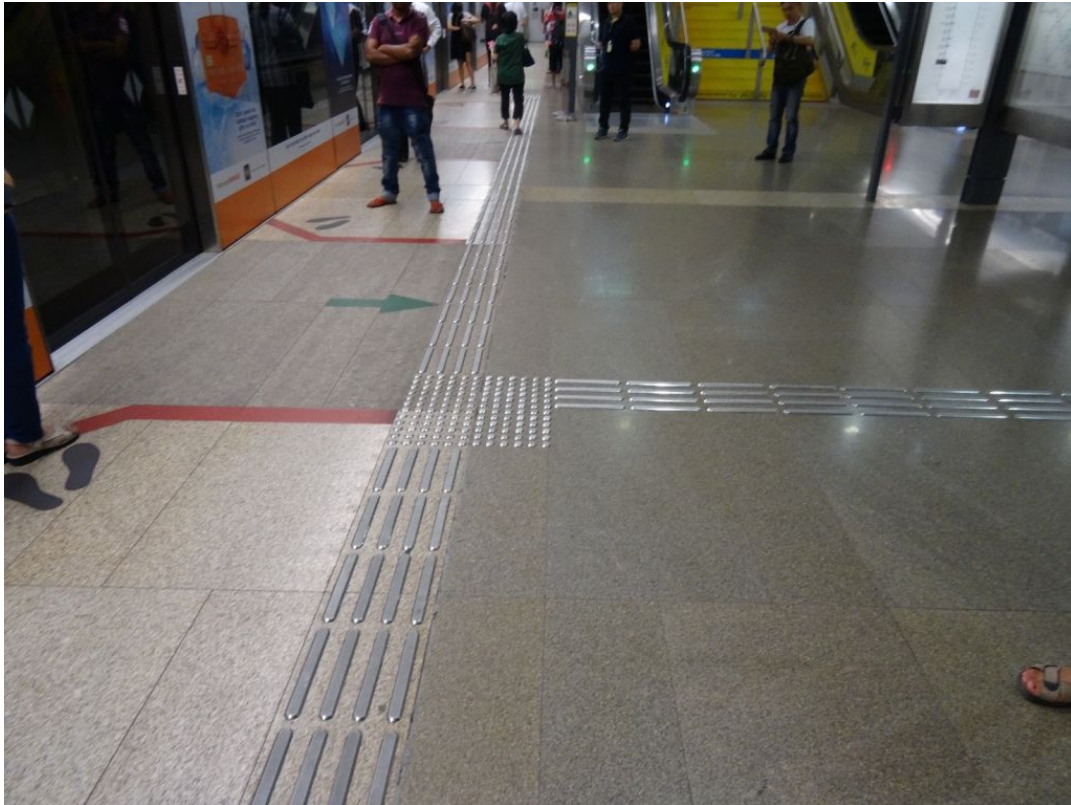
Kuva 11. Myös Singaporen julkisissa rakennuksissa on näkövammaiset otettu huomioon

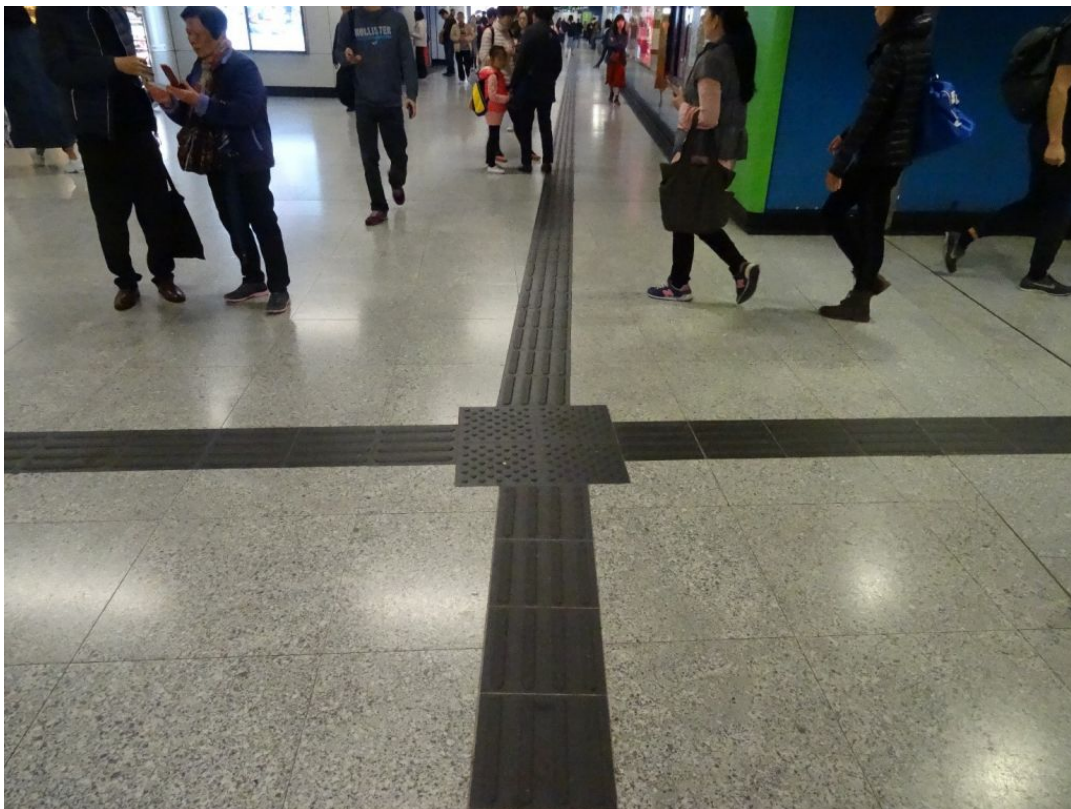
Kuva 12. Hong Kongissa ei näkövammaisia oltu otettu huomioon ulkotiloissa, mutta sisätiloissa opastukset olivat todella hyviä.

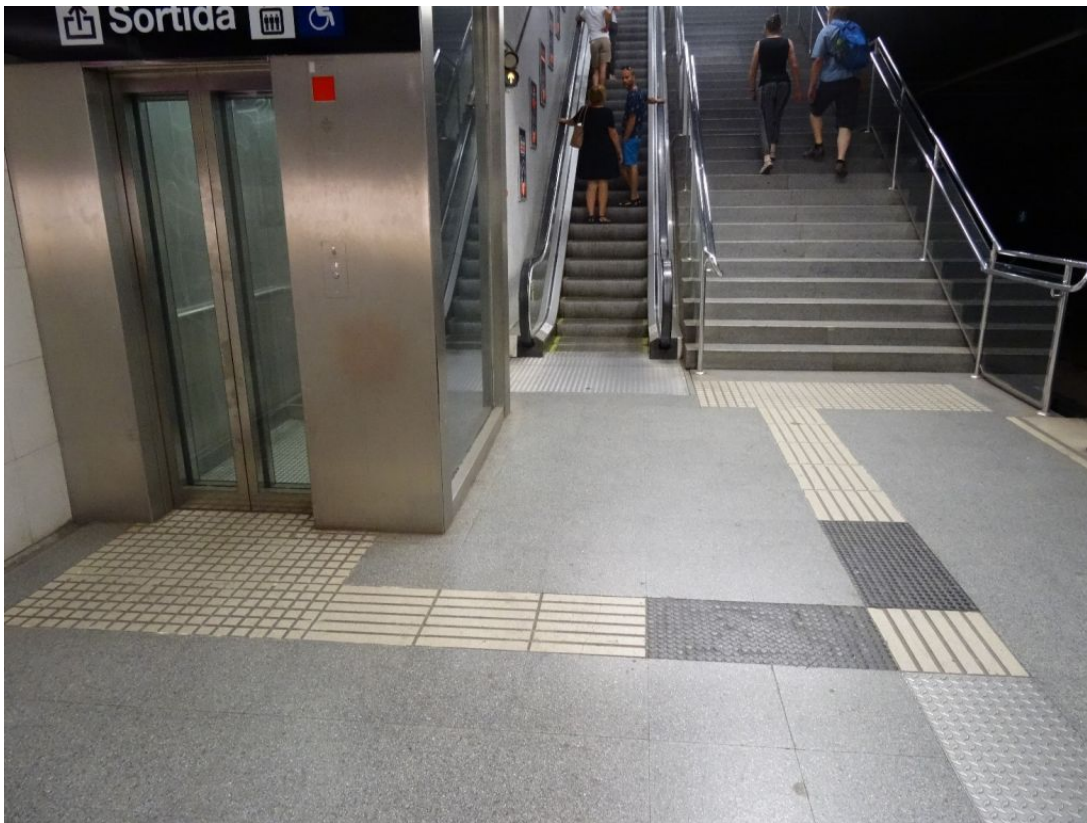
Kuva 13. Euroopassakin osataan sisätiloja tehdä esteettömiksi paremmin kuin ulkotiloja. Tämä esimerkki on Barcelonasta.

Kun mennään julkisten rakennuksen sisälle, niin Euroopastakin löytyy hyviä esimerkkejä. Tässä esimerkkejä Barcelonasta, Wienistä ja Budapestistä, joista viimeksi mainitusta löytyi metroasemalta jopa opastuskartta

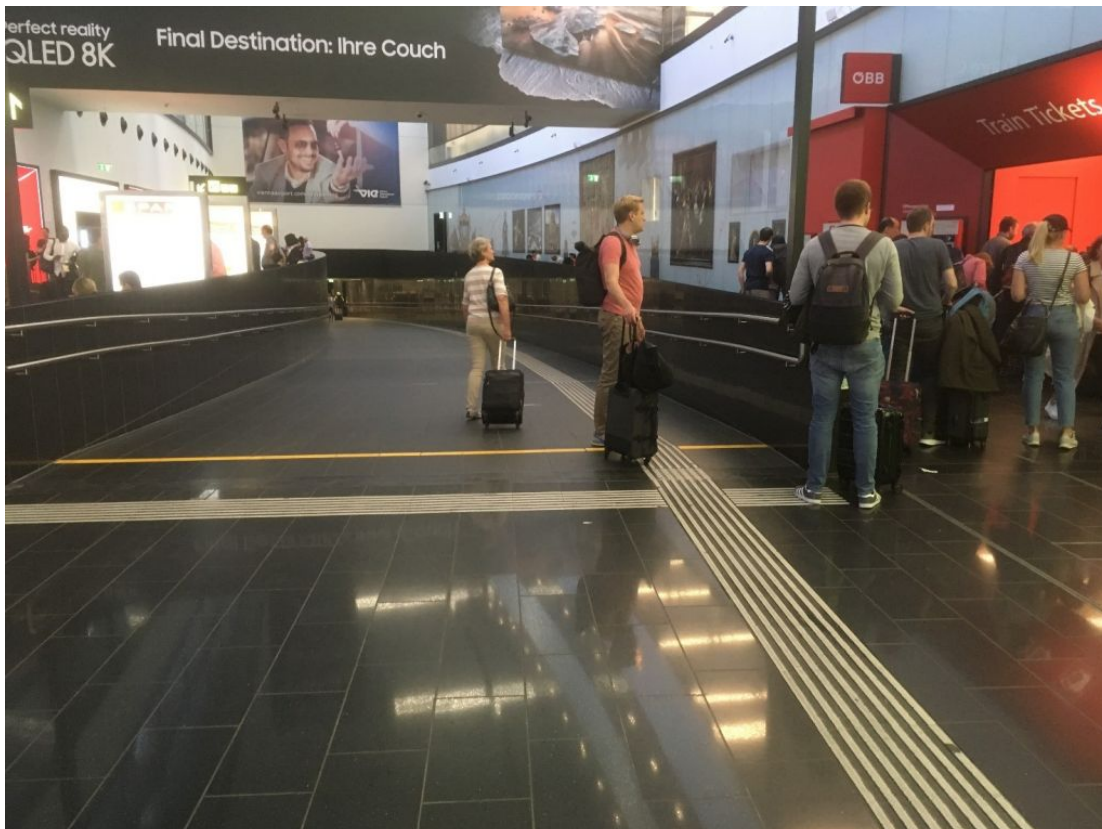
Kuva 14. Tässä on esimerkki Wienistä.

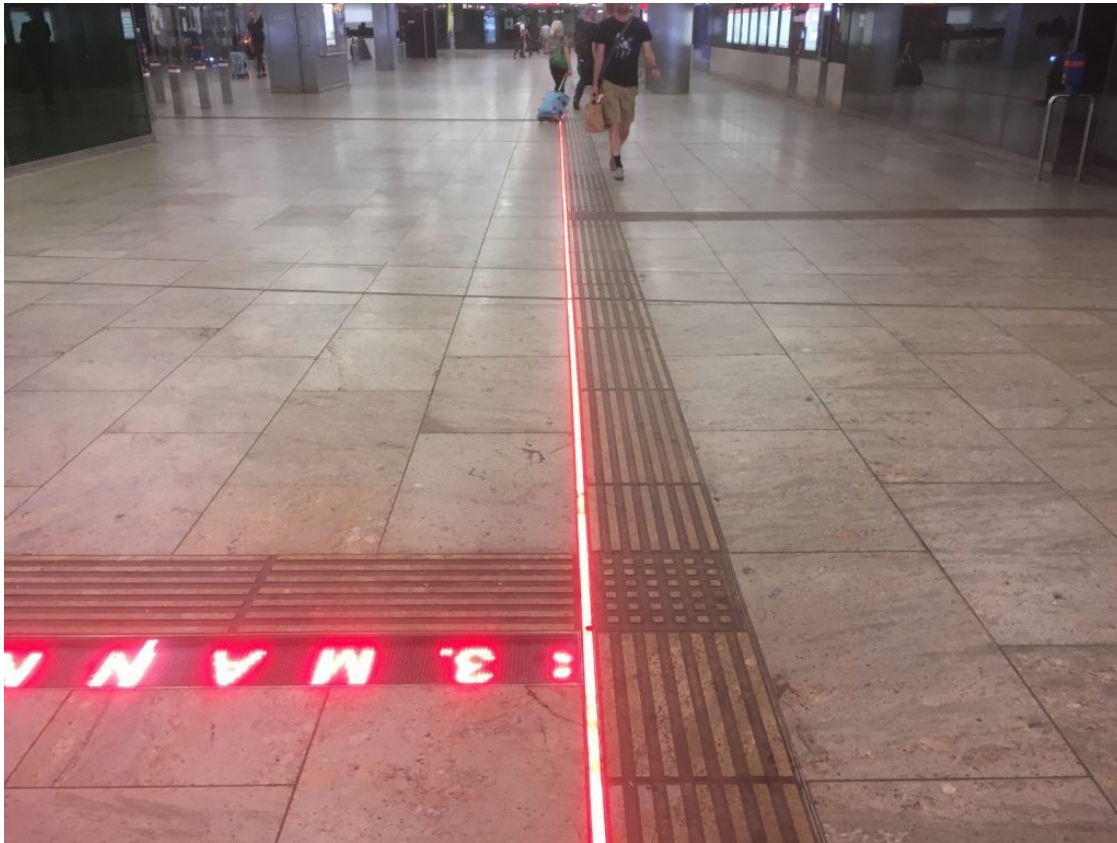
Kuva 15. Tämä on myös Wienistä ja tällä kertaa on myös valaistus mukana.

kirjoitettuna pistekirjoituksella. Wienissä oli osa opasteista lattiassa jopa valaistu, joka varmasti auttaa heikkonäköisiä opastamaan oikeaa reittiä.

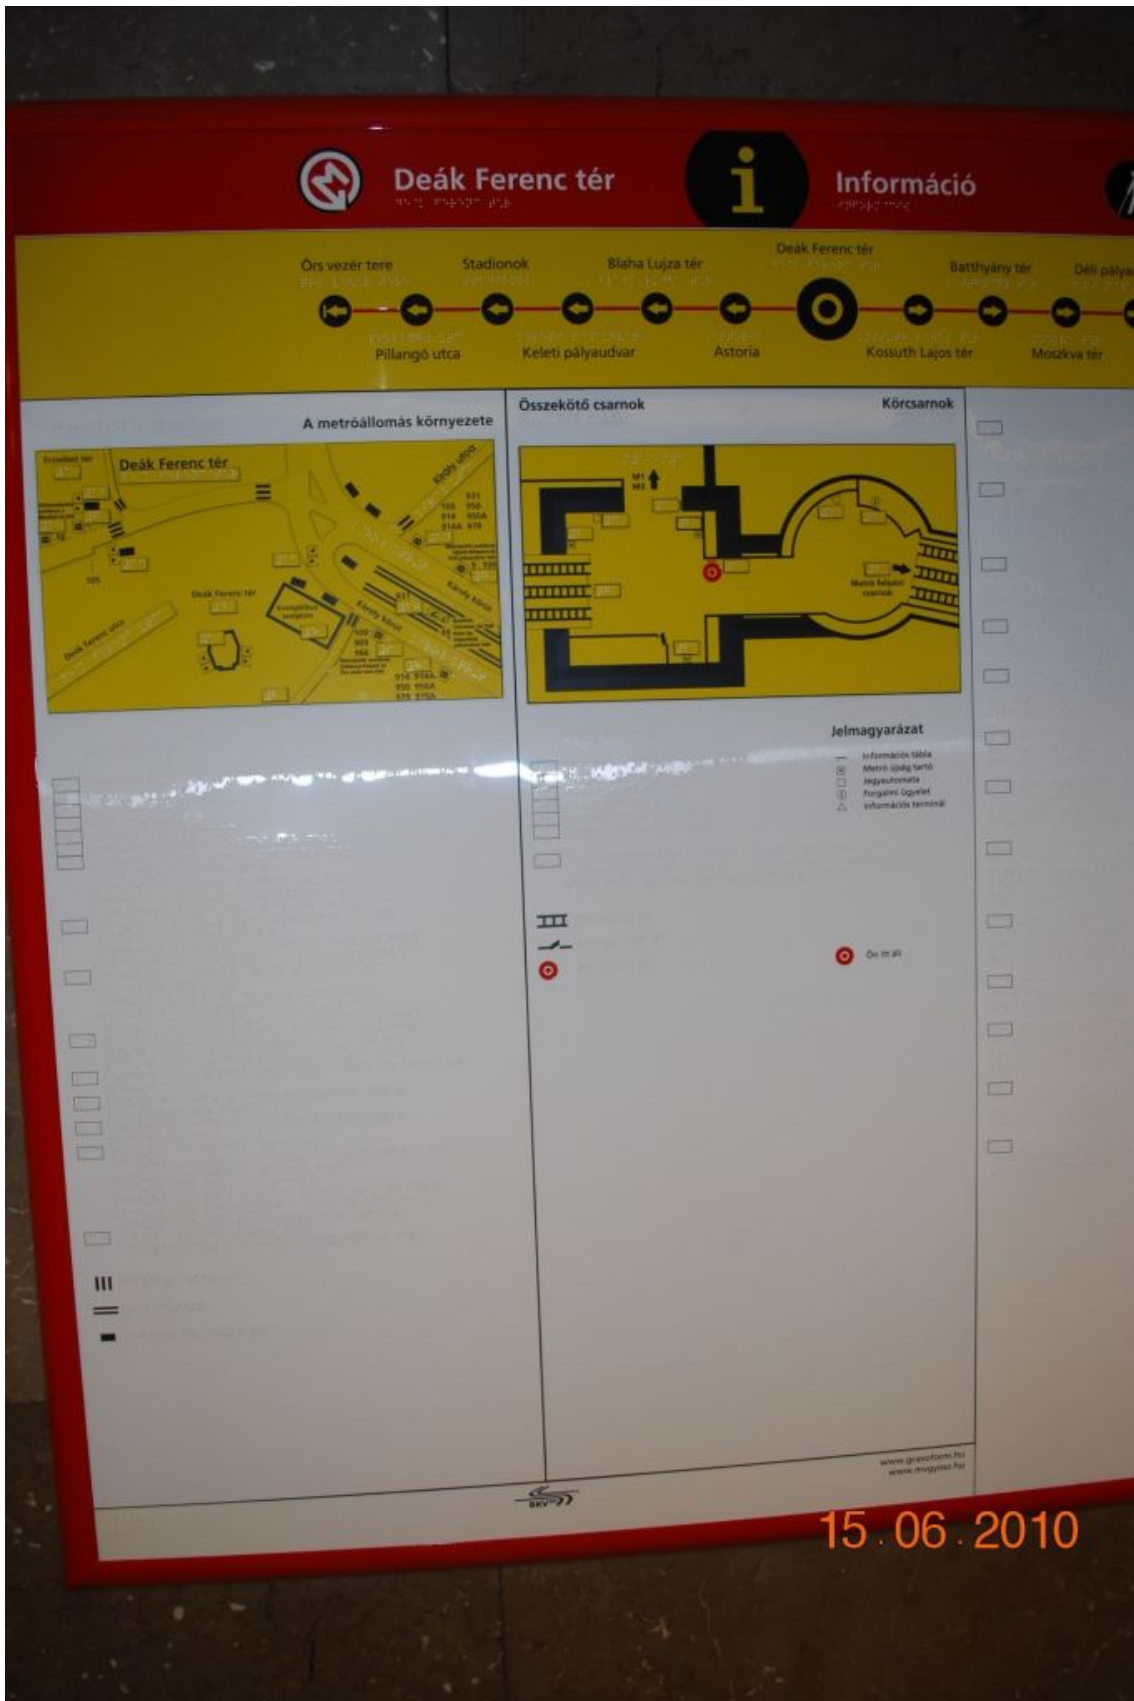
Kuva 16. Budapestistä löytyy opastusta myös pistekirjoituksella.

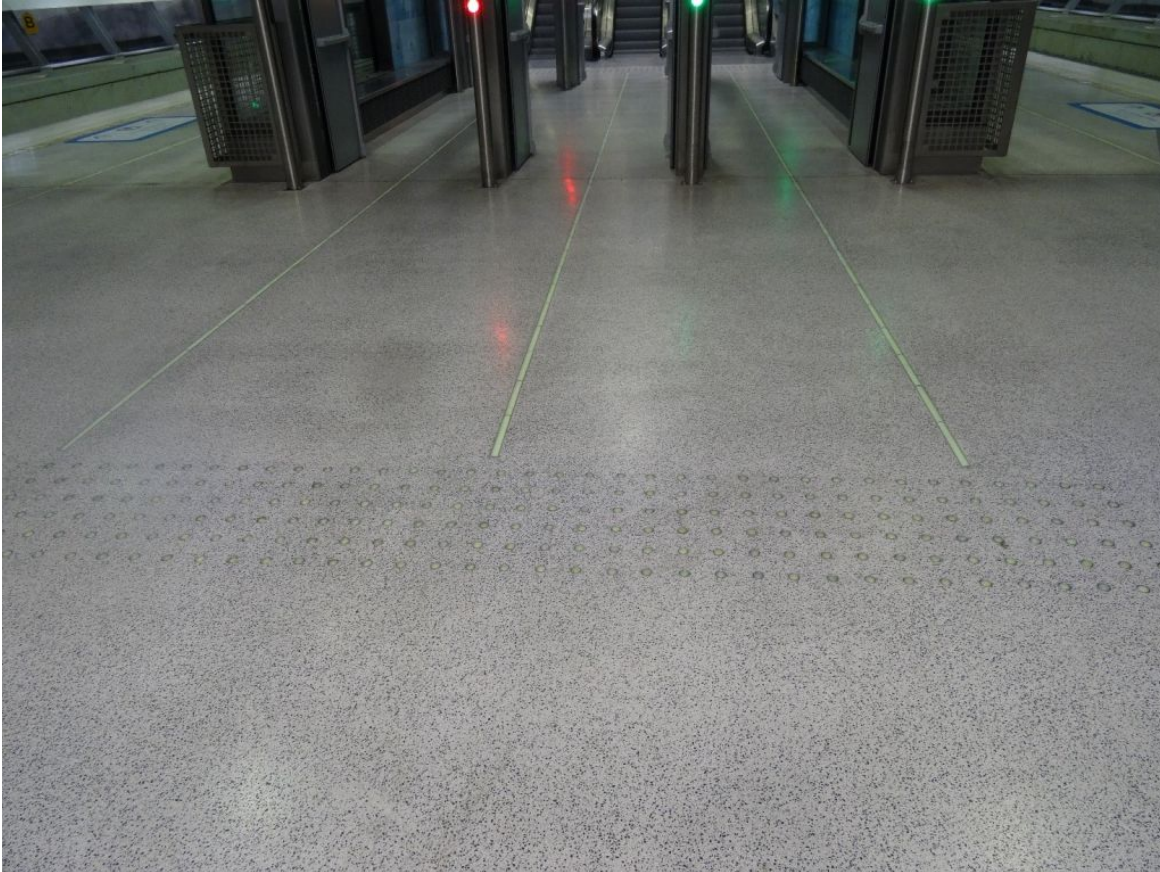
Kuva 17. Suomesta esimerkkinä on Helsinki-Vantaan lentoasema. Miten onnistunut ratkaisu on näkövammaisen kannalta?

Suomessa ja tässä tapauksessa Helsingissä on näkövammaisen otettu huomioon julkisessa rakentamisessa vasta viime vuosina. Ohessa esimerkkejä kahdesta viime vuosien suurhankkeesta eli Helsinki-Vantaan lentoaseman rautatieasemalta sekä Helsingin keskuskirjasto Oodista, joka valittiin maailman parhaaksi

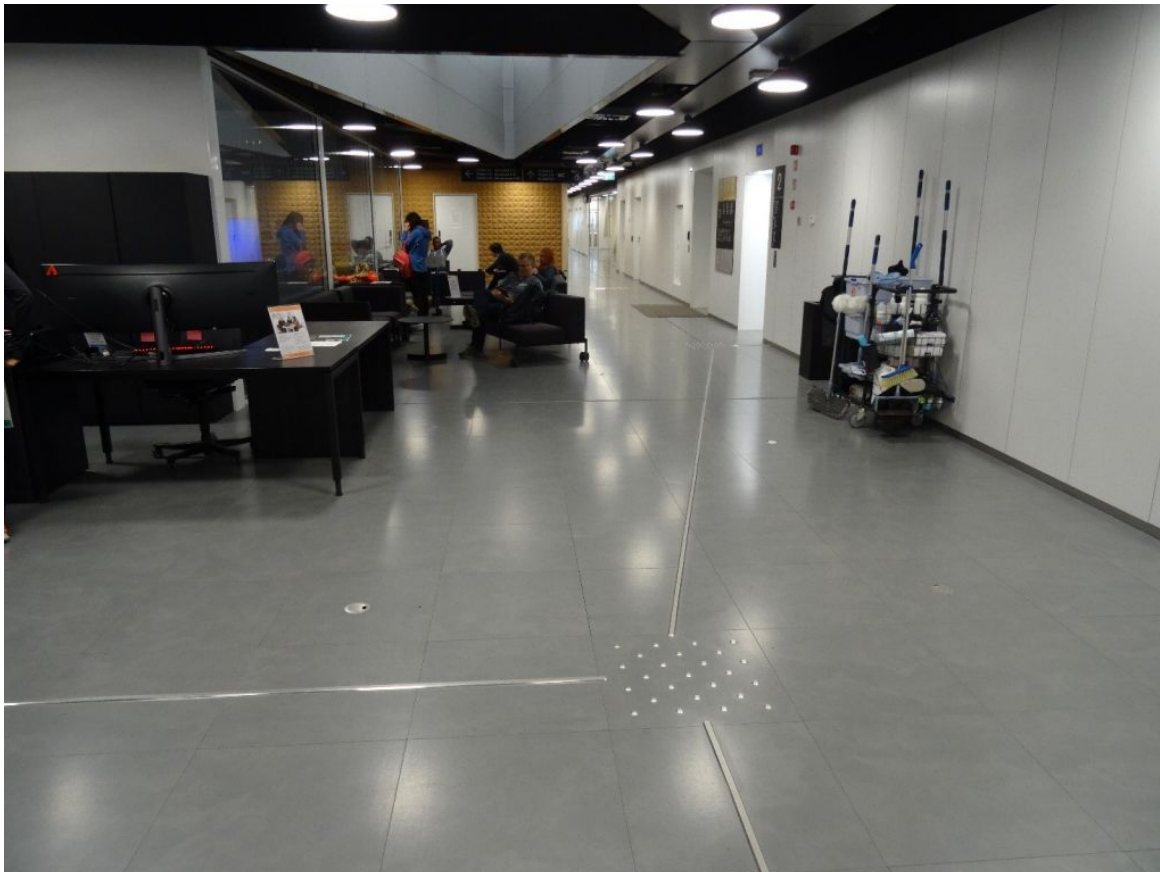
Kuva 18. Toinen asemerkki Suomesta on Helsingin keskuskirjasto Oodi. Kiiltely haittaa opastusta.

Asetuksessa 1007/2017 on maininta, ettei valaistus saa aiheuttaa turvallisuutta heikentävää häikäisyä ja Oodin osalta voi miettiä, miten tämä on toteutunut. Usein isot lasiseinät, jotka vielä sijaitsevat käytävän päässä, aiheuttavat yhdessä lattiamateriaalin kanssa häikäisyä. Tässä tapauksessa syynä on kuitenkin valaistus. Lisäksi turvallisuusriskin muodostavat näkövammaisen kannalta vinot palkit, joihin voi lyödä päänsä. Sisätiloissa pitäisi vapaan korkeuden olla 2100 mm ja jos mennään tämän alle, niin siinä pitäisi törmäys estää ja varoittaa näkövammaista varoitusmerkinnöin.

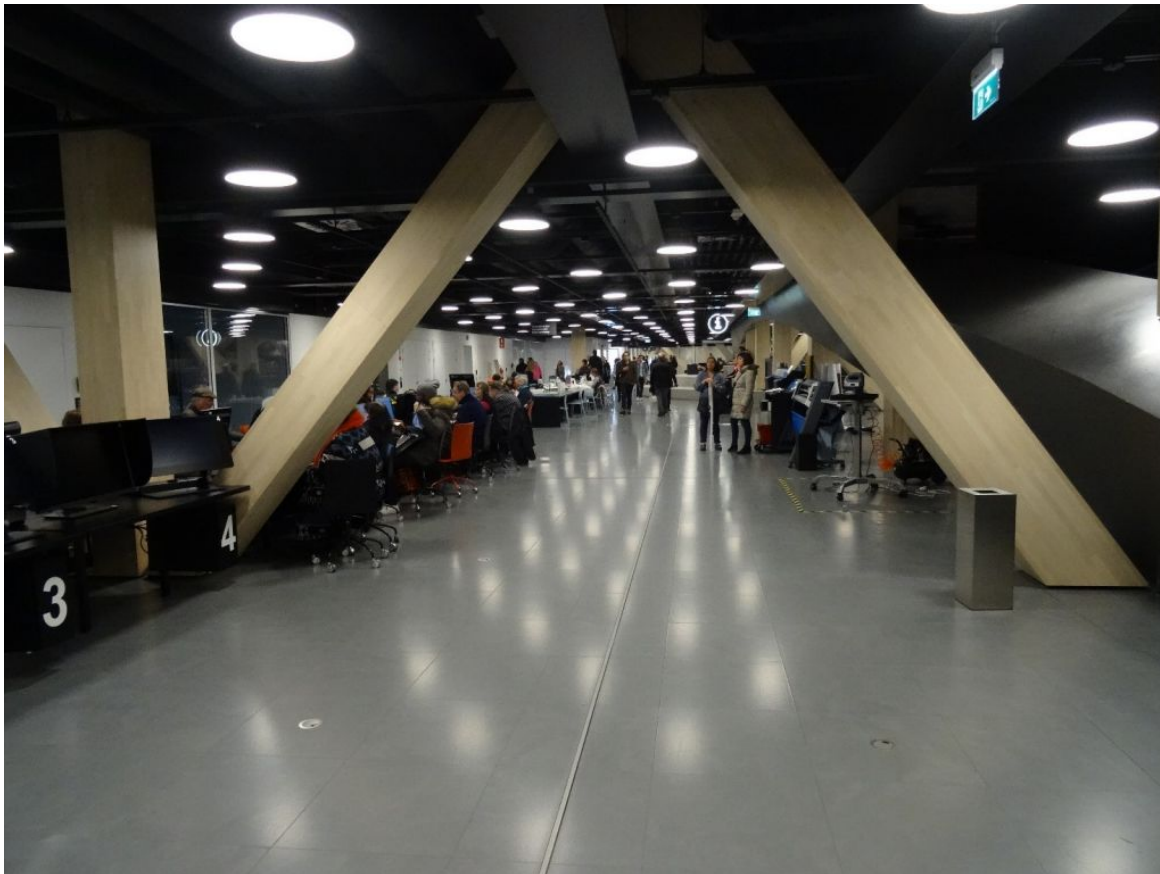
Kuva 19. Oodi jälleen – ja nyt joutuu kyllä enemmän turvautumaan tuntoon opastuksessa.

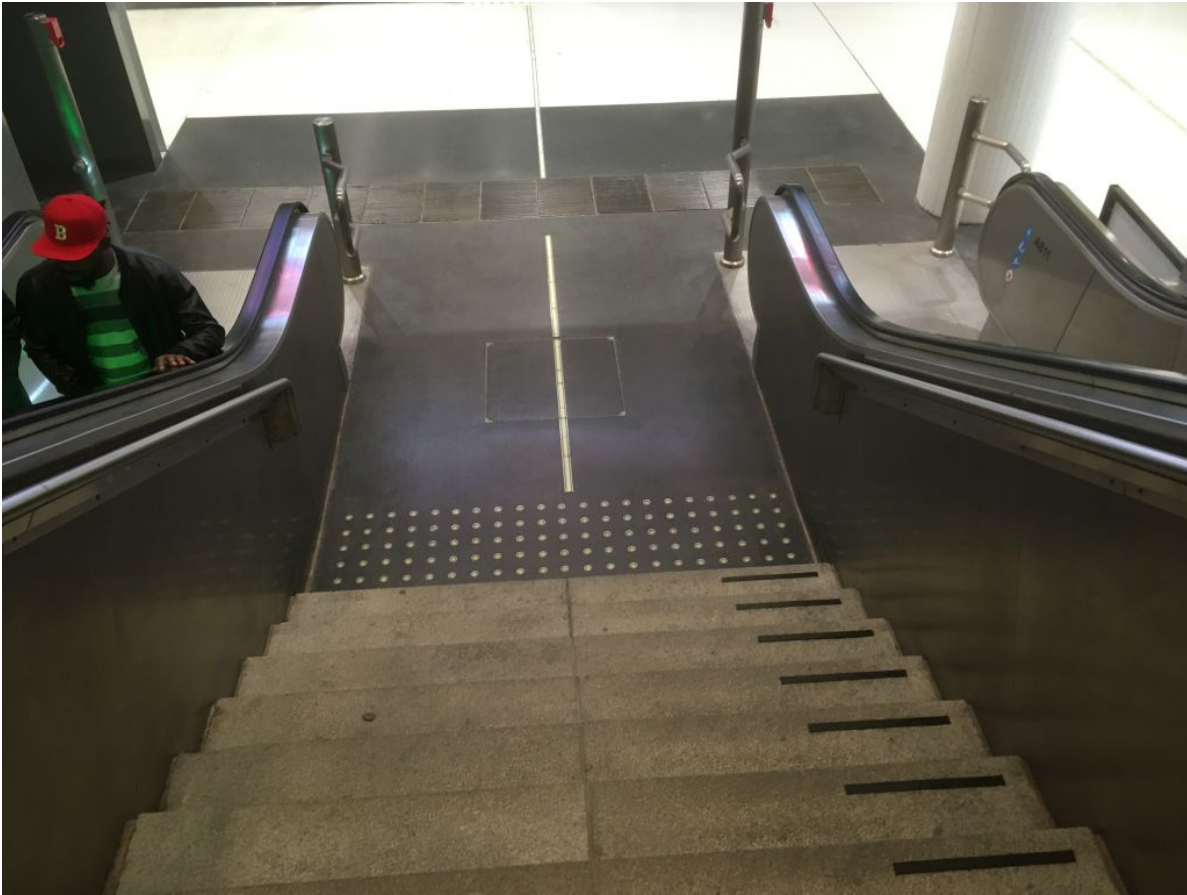
Kuva 20. Hakaniemen metroasemalla on yrittystä.

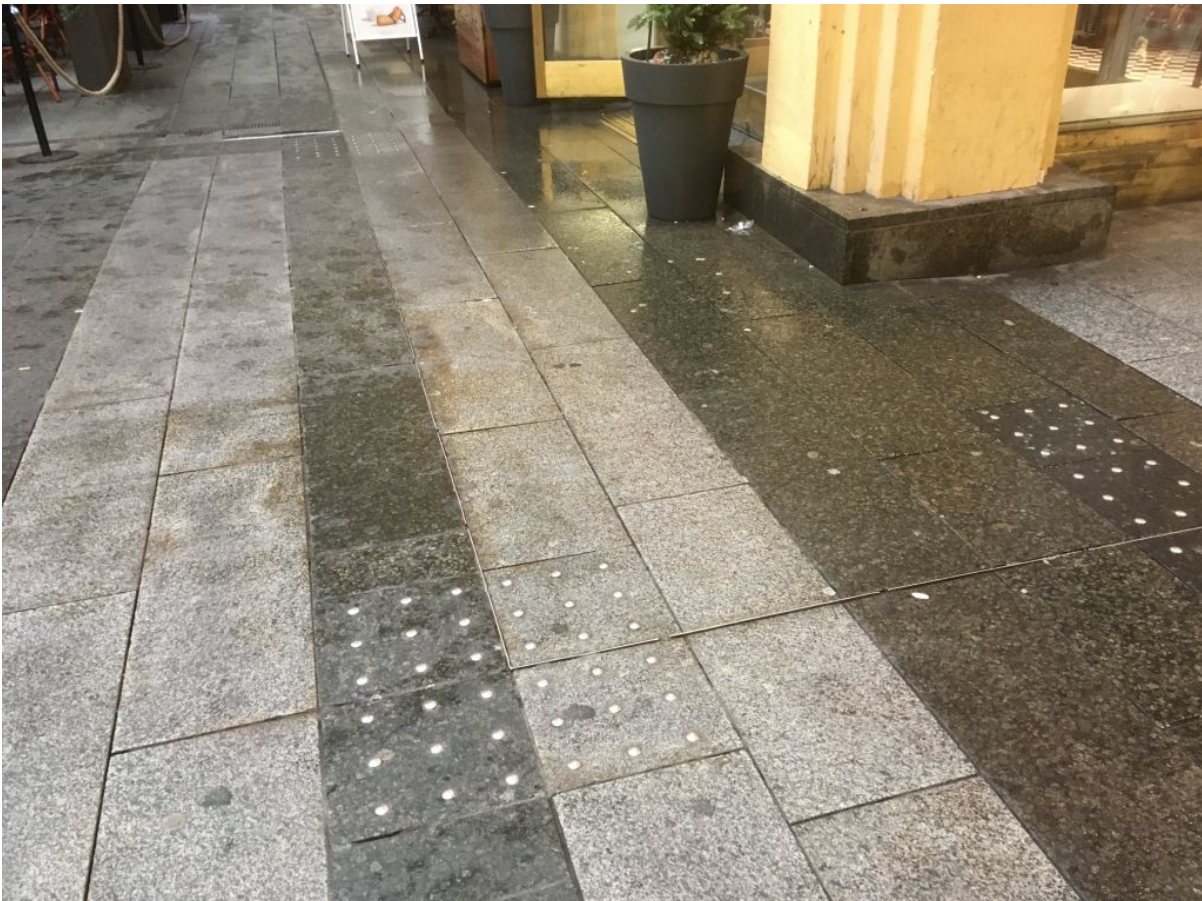
Kuva 21. Makkaratalossa ei onnistuttu niin hyvin.
