# Esteettömyys rakentamisessa

25.10.2019

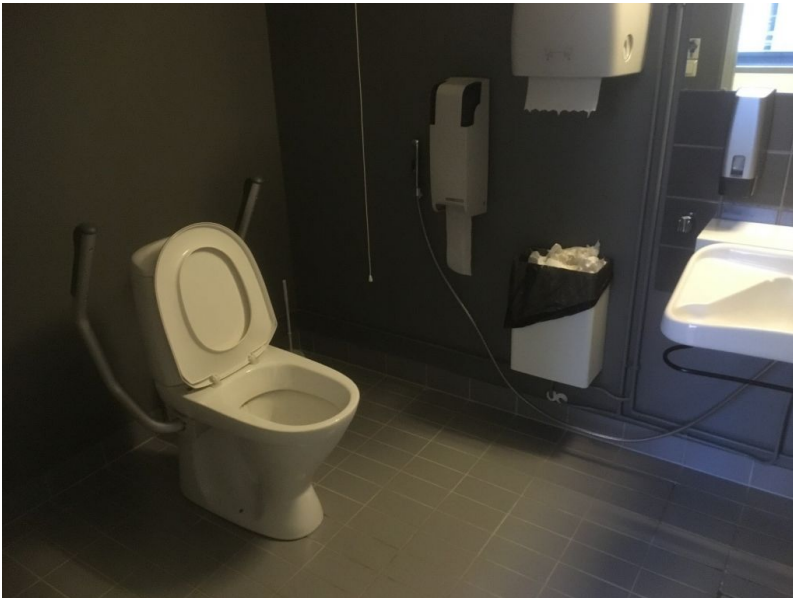
Kuva 1. Esteetön wc, Frami A.

Julkisissa rakennuksissa ei tullut mitään isoja muutoksia. Siitä kuinka nämä ovat toteutuneet käytännössä, tarkastellaan esimerkkinä Framin kiinteistöjä, jotka ovat varsin tyypillisiä julkisia rakennuksia. Yleensä Inva-WC osataan suunnitella, koska siitä löytyy hyviä ohjeita. Usein se siihen jääkin ja jo pääsy rakennukseen tuottaa tuskia ja on joissakin tapauksissa jopa mahdotonta. Tosin puutteina Frami A:n inva-WC:n tapauksessa ovat, että wc-istuimen toiselle puolelle jää vain 700 mm vapaata tilaa, kun pitäisi olla 800 mm ja peilistä pyörätuolin käyttäjä näkee vain päälakensa.

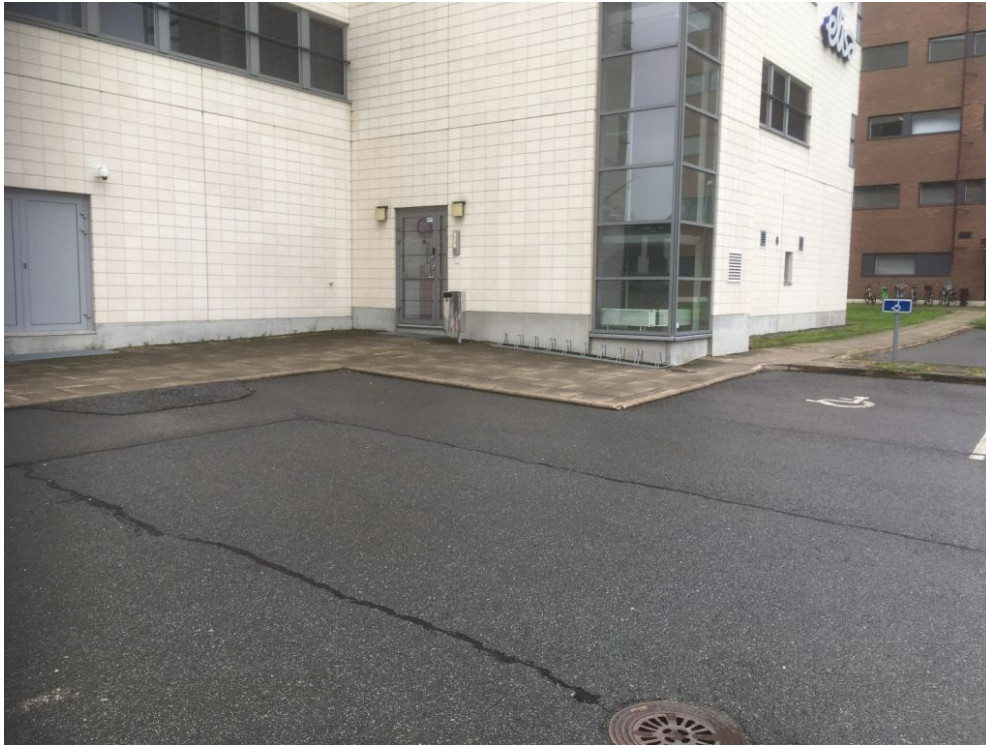
Kuva 2. Esteetön pysäköintipaikka Frami C:n päädyssä.

Pysäköintiin tulee siis olla vähintään yksi autopaikka esteetön. Jos ajatellaan Framia kokonaisuutena, niin tämä toteutuu. Frami C:n päädyssä on yksi ja Frami A:n edessä peräti kolme esteetöntä autopaikkaa. Lisäksi

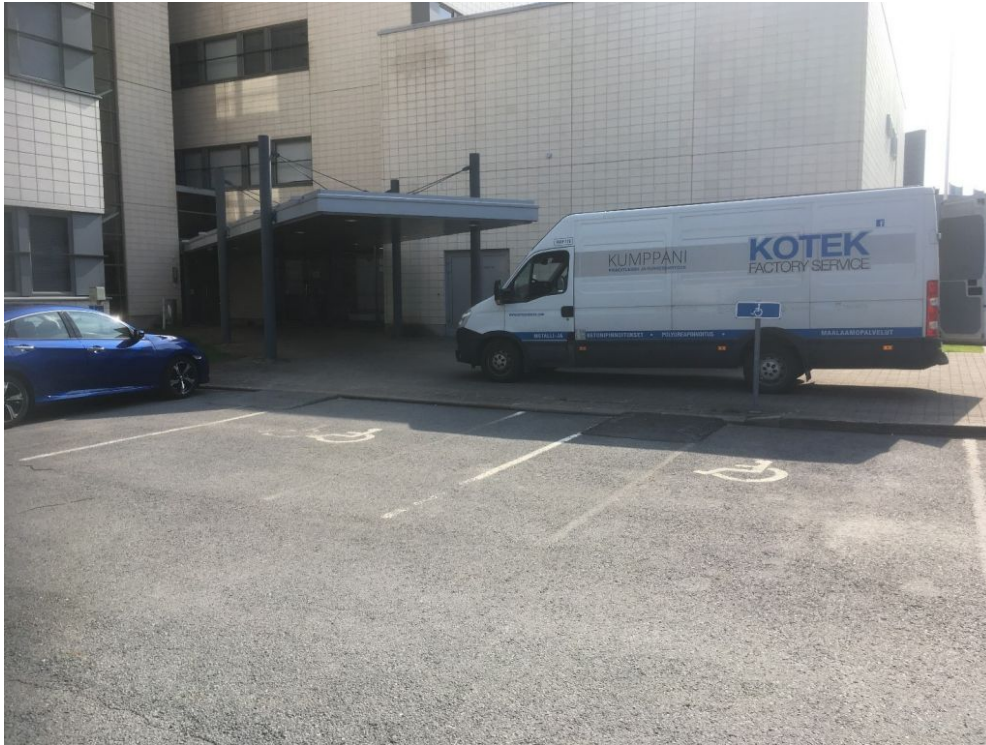
Kuva 3. Esteettömät pysäköintipaikat Frami A:n edessä

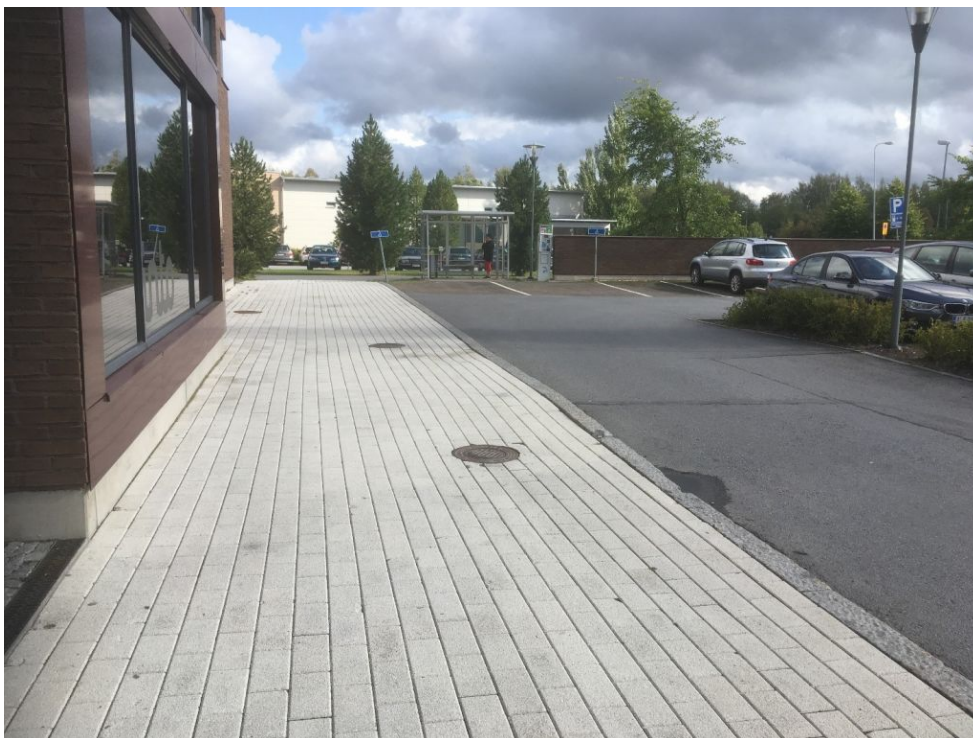
Kuva 4. Esteettömät pysäköintipaikat Frami D:ssä ovat aika kaukana sisäänkäynnistä.

Frami D:n yhteydessä on peräti neljä esteetöntä pysäköintipaikkaa, joista kaikista tosin on aika pitkä matka sisäänkäynteihin. Laboratoriorakennuksessa Frami H:ssa huonona puolena on myös pysäköintipaikkojen etäisyys sisäänkäyntiin, mutta rakennuksesta löytyy kuitenkin kaksi esteetöntä pysäköintipaikkaa. Frami B:hen ja Frami F:ään ei pyörätuolilla liikkuvia sen sijaan toivoteta tervetulleeksi, sillä niissä ei ole esteettömiä pysäköintipaikkoja lainkaan. Entäpä, jos noudatettaisiin suosituksia, joissa on kaksi liikkumisesteisen autopaikkaa 50 paikkaa kohden tai kaksi paikkaa alkavaa 2500 kerrosalaneliometriä kohden ja sen jälkeen yksi paikka lisää alkavaa 2500 neliometriä kohden ja ajatellaan Framia kokonaisuutena. Eli koska Framissa on kaikkiaan 47 000 kem<sup>2</sup>, tulisi autopaikkoja olla kaikkiaan 20, kun niitä nyt löytyy yhteensä puolet siitä eli 10.

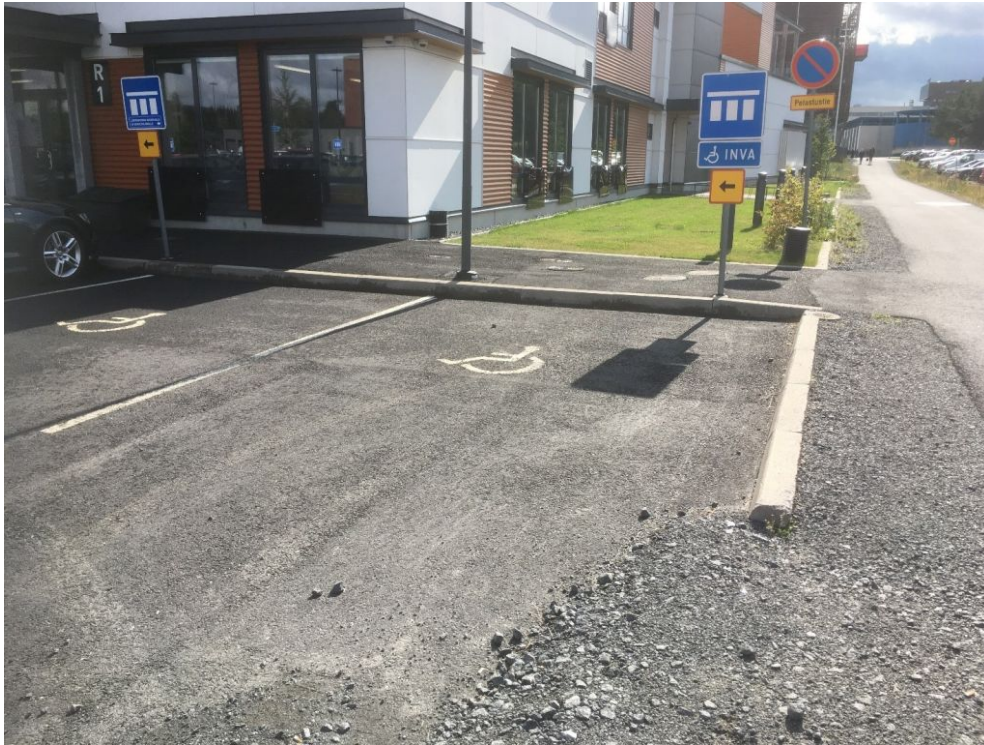
Kuva 5. Esteettömiä pysäköintipaikkoja on kaksi Frami H:n edessä, mutta tie sisäänkäyntiin on pitkä ja kivinen.

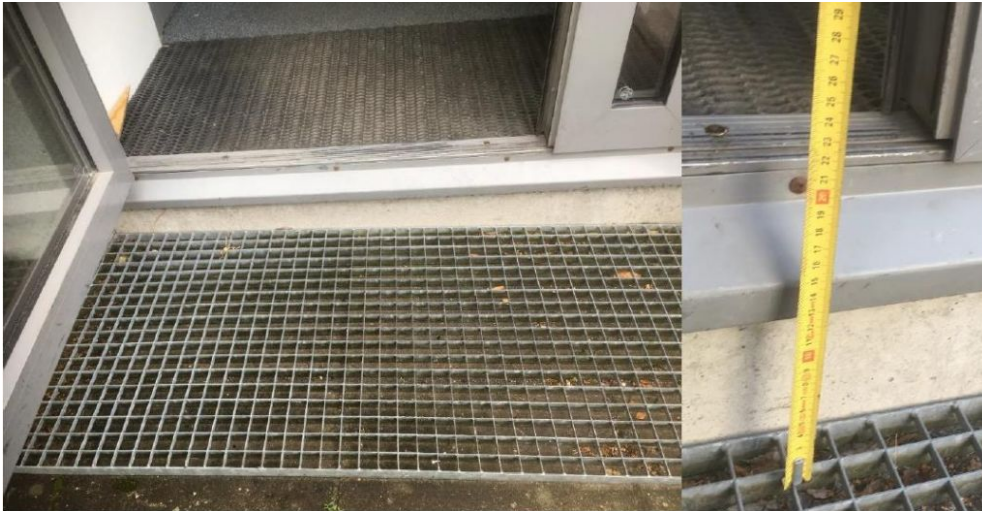
Kuva 6. Sisäänkäynti Frami C:hen.

Jos sitten ajatellaan asiaa eteenpäin, eli miten pysäköinnistä pääsee sisälle, niin Frami C:n päädyssä olevalta esteettömältä pysäköintipaikalta onkin sitten noin 200 mm:n kynnys sisälle eli noin 10 kertaa ohjeen mukainen ja itse asiassa se on portaaksikin liian korkea. Frami A:ssa tämä oven tuoma este ei ole ihan niin järkyttävä, sillä se on ohjeisiin nähden "vain" 2,5 kertaa liian korkea. Lisäksi edessä oleva "luiska" vaikeuttaa sisälle pääsyä, joten kokonaiskorkeutta sisäänpääsulle tulee 85 mm eli yli neljä kertaa ohjeiden mukainen. Lisäksi raskaan oven aukipitäminen ja samanaikainen kelaaminen sisälle vaatii käsilihaksilta todella paljon. Sama tilanne on Frami B:ssä, jossa tosin oviautomaatiikka helpottaa sisäänkäyntiä. Frami F:ään pääsisi helpommin sisälle, mutta siinäkin pienen porrastuksen tuomasta helpotuksesta huolimatta yhteenlaskettu nousu on noin kaksi kertainen ohjeessa olevaan 20 mm:iin nähden. Tilanne Frami D:ssä on samanlainen eli pienellä porrastuksella nousua tulee yhteensä 40 mm. Ainut sisäänkäynti, jota voidaan sanoa esteettömäksi, on Frami H:n sisäänkäynti. Siinä kynnyksen korkeus on juuri se sallittu 20 mm.

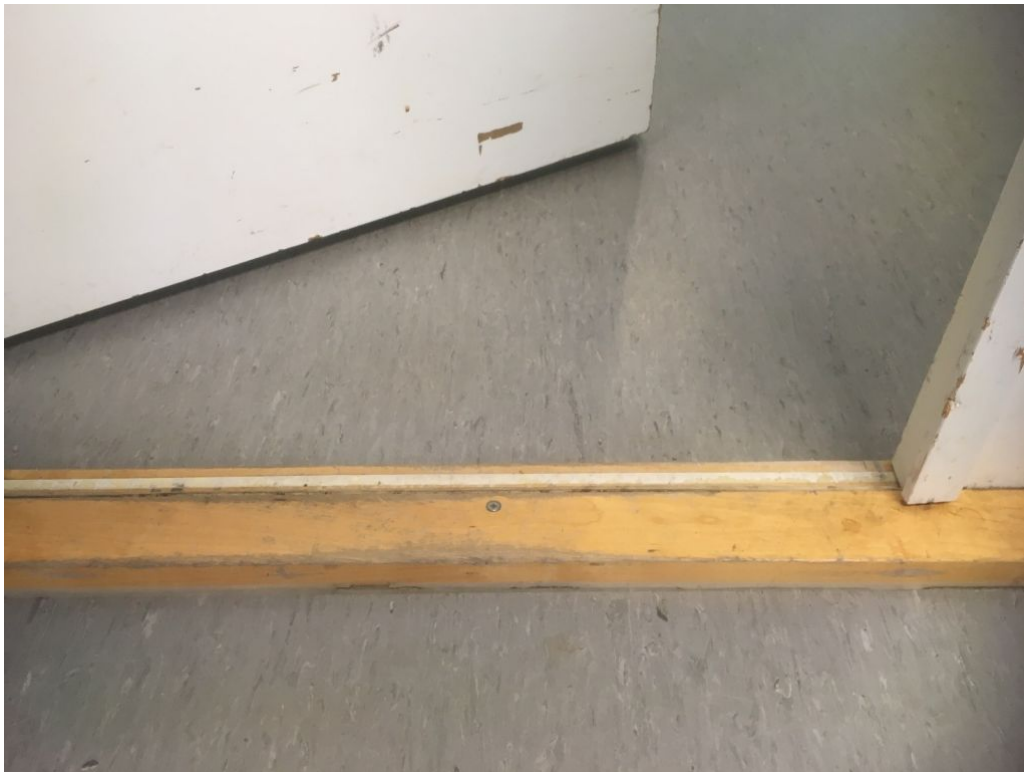
Sisätiloissa Frami A:ssa vaikeuttavat myös kynnykset, jotka ovat joka paikassa 25 mm, kun maksimi saisi olla 20 mm. Frami F:n sisätilat täyttävät esteettömyyden vaatimukset pääosin. Kynnykset ovat tasan 20 mm korkeita. Ainoat puutteet ovat auditorio 110, josta ei löydy pyörätuolille paikkaa sekä mistään opetustilasta ei löydy induktiosilmukkaa. Frami B:n auditorio on ainoa paikka, josta löytyy induktiosilmukka. Frami H on pääosin tehty kynnyksettömäksi ja lähes ainut kynnys löytyykin esteettömästä wc:stä. Se on kuitenkin sallitut 20 mm.

Kuva 11. Kynnykset vaikeuttavat liikkumista Frami A:ssa.

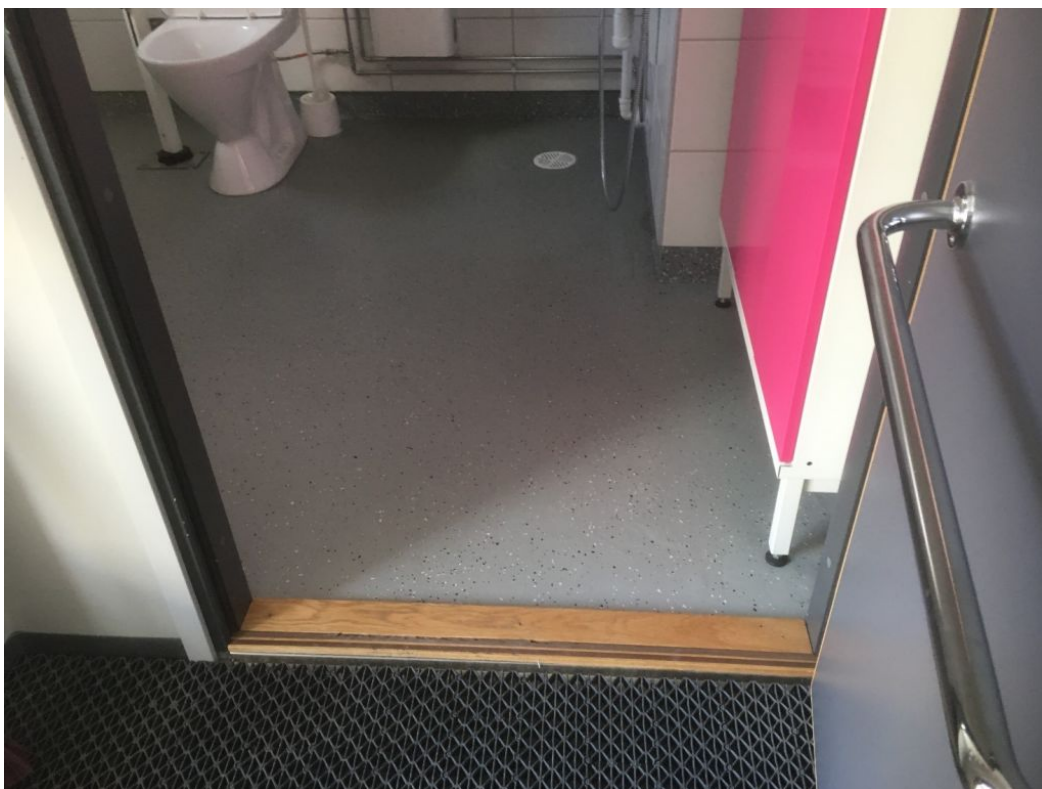
Kuva 12. Frami H:n lähes ainoa kynnys löytyy inva-WC:stä, mutta sen korkeus on sallittu 20 mm.
