# Automatisoidun laserhitsauksen turvallisuudesta

20.12.2024

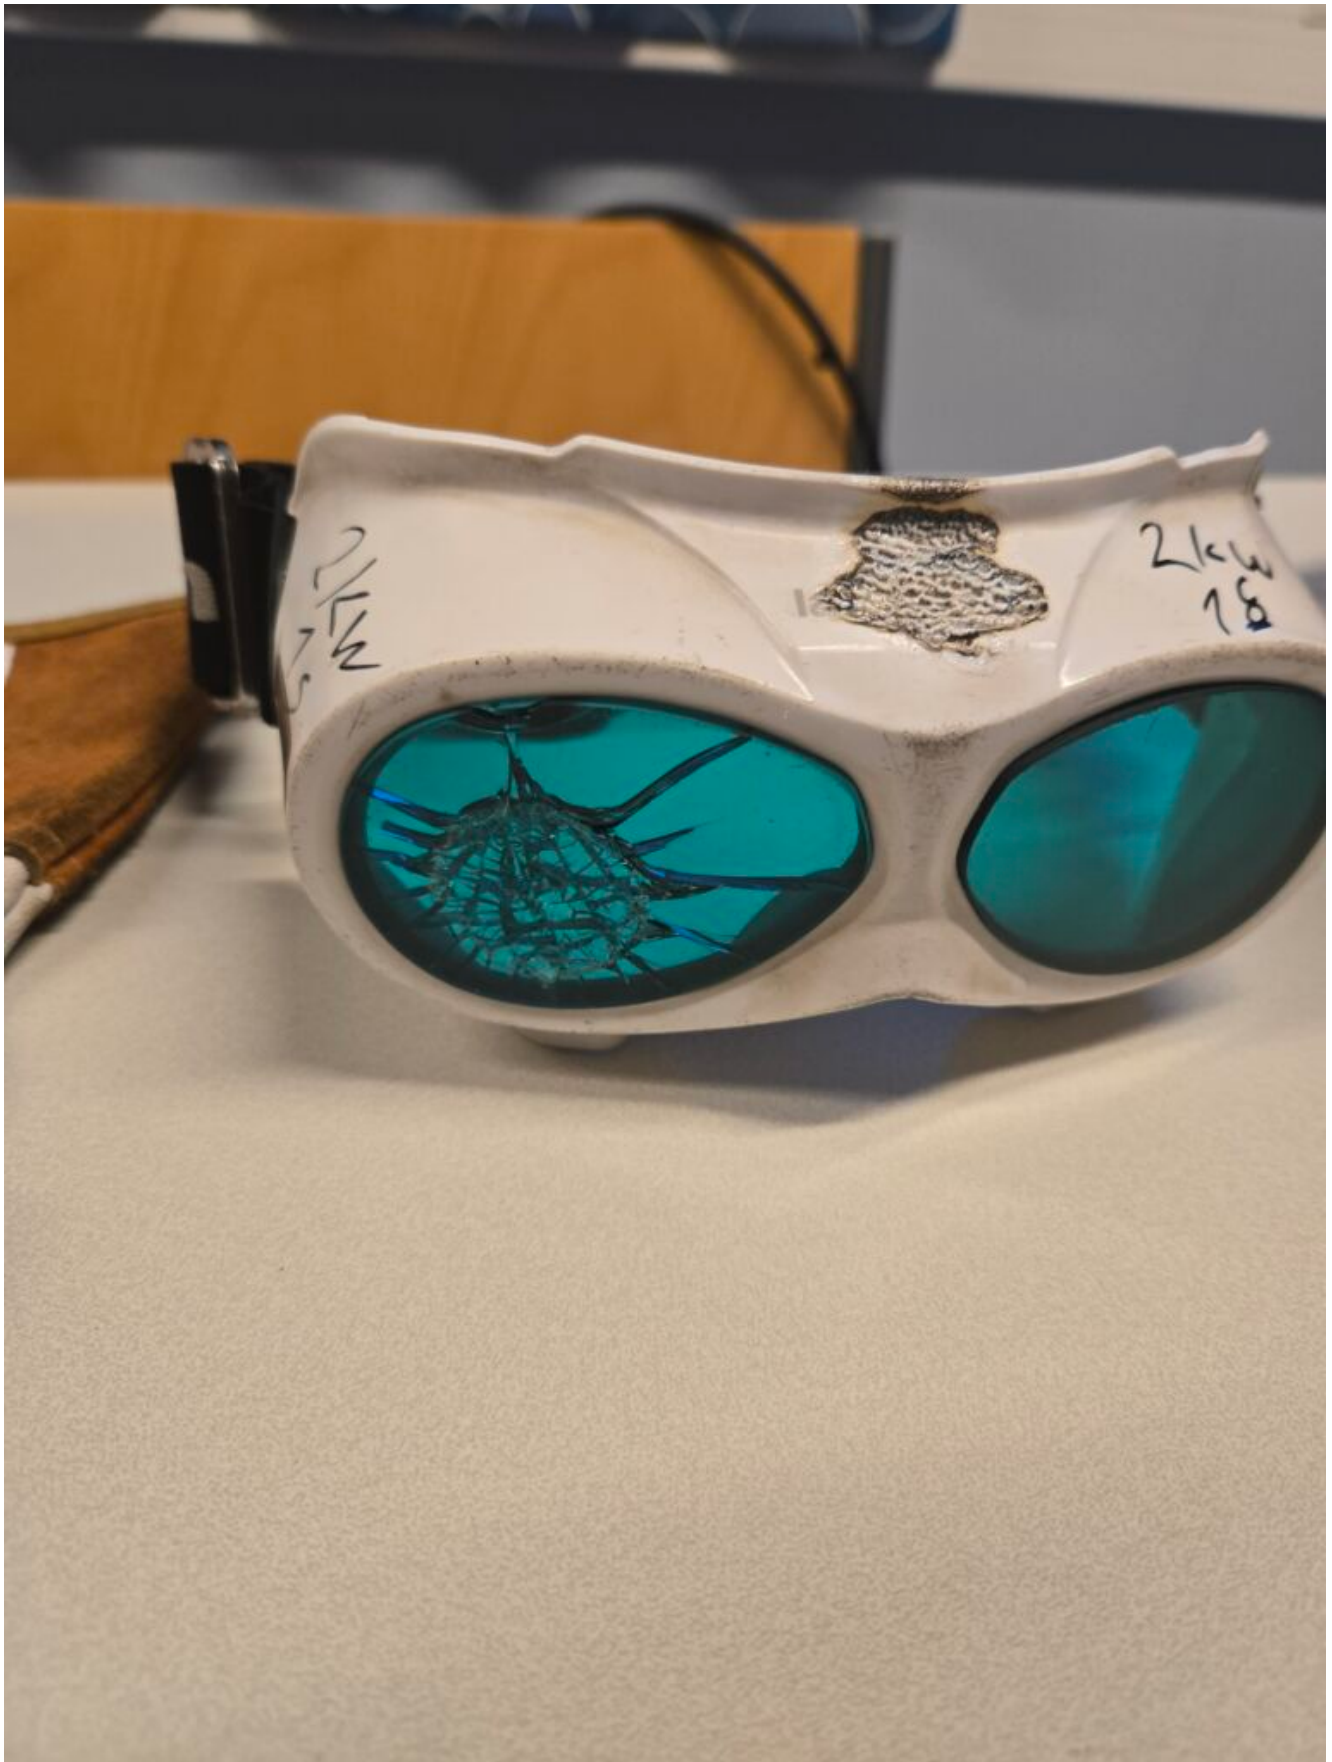
Kuva 1. Lasersäteen vaikutukset suojalaseihin 2kW teholla 1 sekunnin ajan (Testannut: Piironen Aki, Turun yliopisto).

Näiden riskien vuoksi laserhitsauksessa on panostettava suojarusteisiin, kuten oikeanlaisiin suojalaseihin, sekä turvalliseen työtilasuunnitteluun. Työskentelyalueen käyttäjien on saatava kattava koulutus lasersäteen vaaroista ja suojaumiskeinoista (Tammela, 2024).
