# Lämpökameradroonin käyttö korjausrakentamisessa

17.4.2025

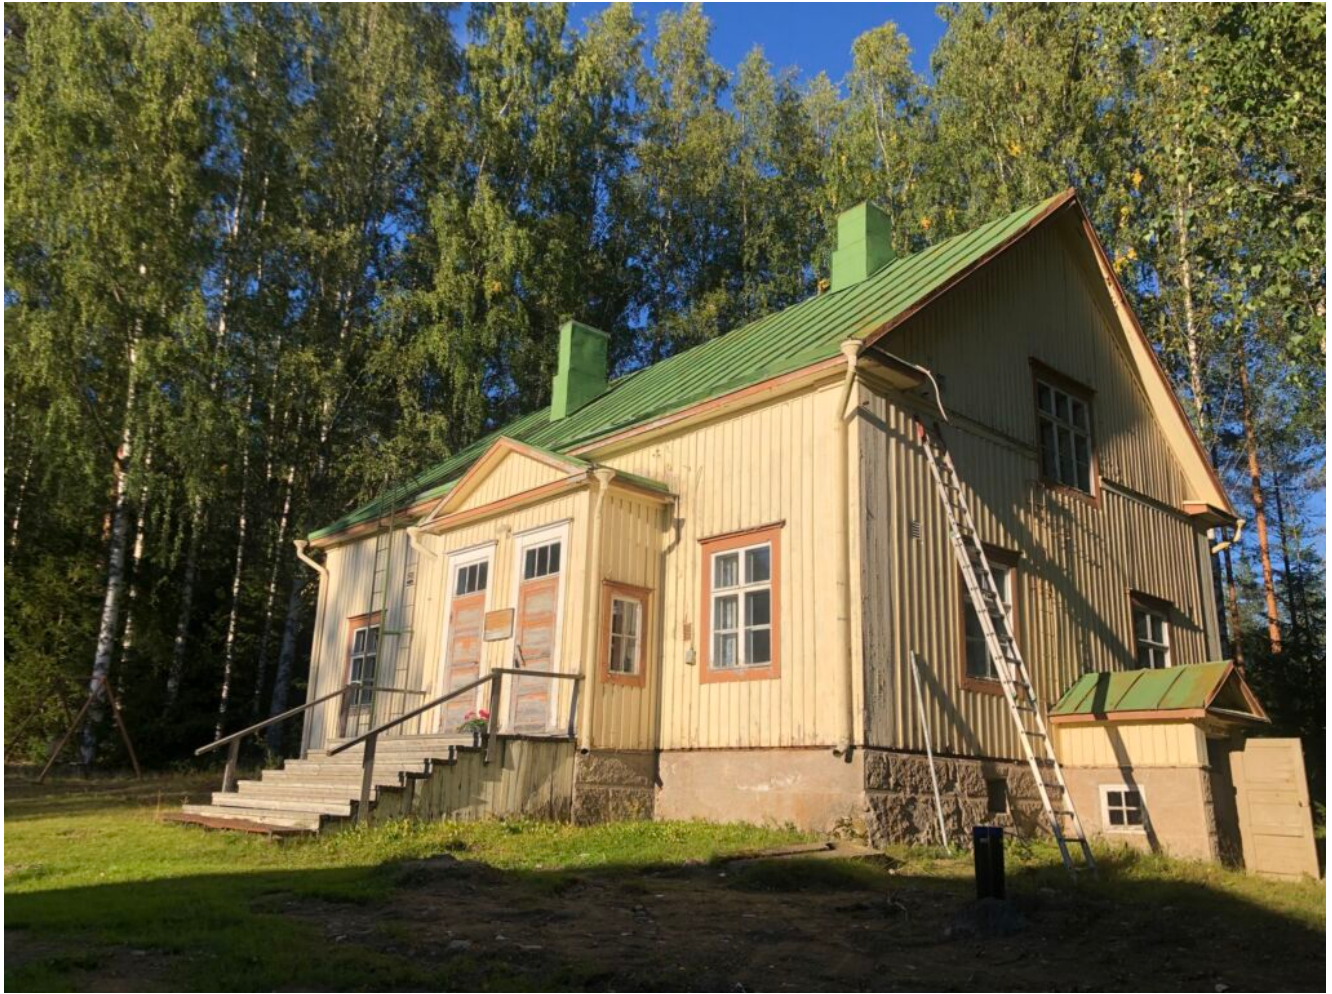
Rakennus ulkoa (kuva: Helena Yli-Harja).

Kyseinen rakennus nähtiin hyvänä kohteena testata lämpökamerakuvaamista, koska kuvaaminen voisi paljastaa arvokasta tietoa rakennuksen nykyisestä kunnosta ja energiatehokkuudesta. Erityisesti ottaen huomioon sen hengittävät hirsirakenteet sekä alkuperäiset vanhat ikkunat. Kuvaaminen voisi paljastaa piileviä lämpövuotoja, joita varsinkin näin korkeassa rakennuksessa ei ilman asianmukaista teknologiaa olisi helppoa havaita. Jos selkeitä vuotokohtia havaittaisiin, voitaisiin niiden korjaamiseksi ryhtyä toimenpiteisiin. Siispä KOTU-hankkeen asiantuntijat yhdessä rakennustekniikan laboratorioinsinööri Veli Aution kanssa ryhtyivät tuumasta toimeen ja saapuivat lämpökameradroonin kanssa kohteelle.

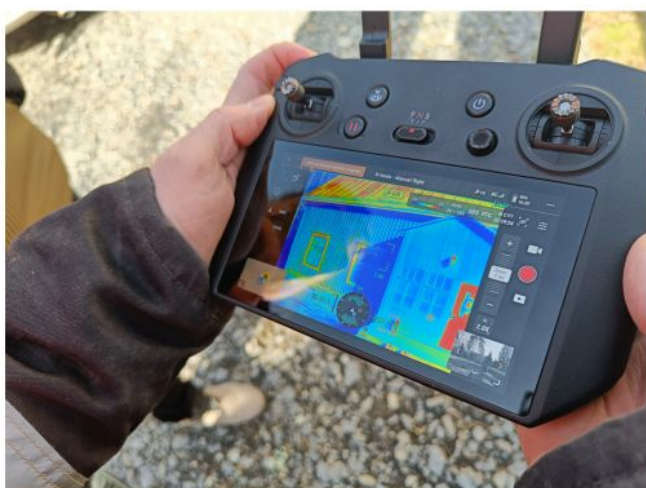
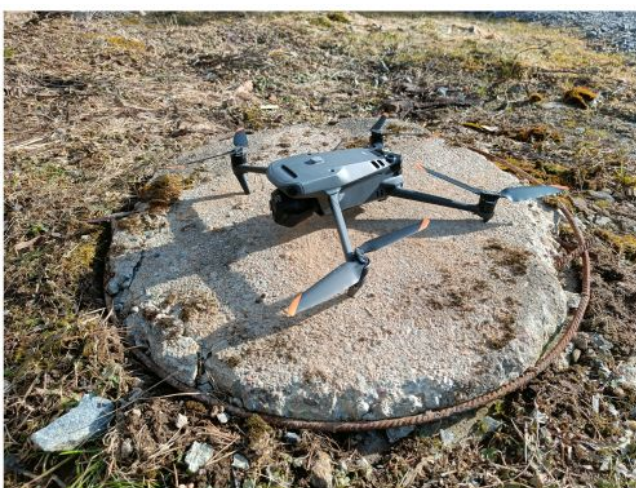
Kuvauksessa käytetty drooni itsessään oli melko pieni, alle kilon painava lennokki, jolla oli neljä potkuria. Sen ohjain muistutti käsipelikonsolia, jonka näytön, nappien ja ohjaimien avulla sitä ohjattiin. Itse kuvaustoimenpide oli hyvin nopea ja yksinkertainen prosessi. Drooni asetettiin tasaiselle maastolle, nostettiin ilmaan ja aloitettiin kuvaus. Droonin lennättäjänä toiminut Veli kiersi rakennuksen ympäri parilla eri korkeudella, varmistaen, että kaikki kriittiset alueet tulivat kuvatuiksi. Rakennuksen ympärillä oli hieman korkeita puita, joita tuli osata väistää, mutta muuten prosessi oli varsin ongelmaton. Käytetyssä droonissa on esteisiin, kuten juuri puihin törmäämiseltä suojaava toiminto. Toiminto ei kuitenkaan ole niin tarkka, että se tunnistaisi esimerkiksi puista roikkuvat pienet oksatkin. Näitä varten tarvitaan operaattorin omaa tarkkuutta.

Lennokki ja sen ohjain (kuva: Mika Uitto).

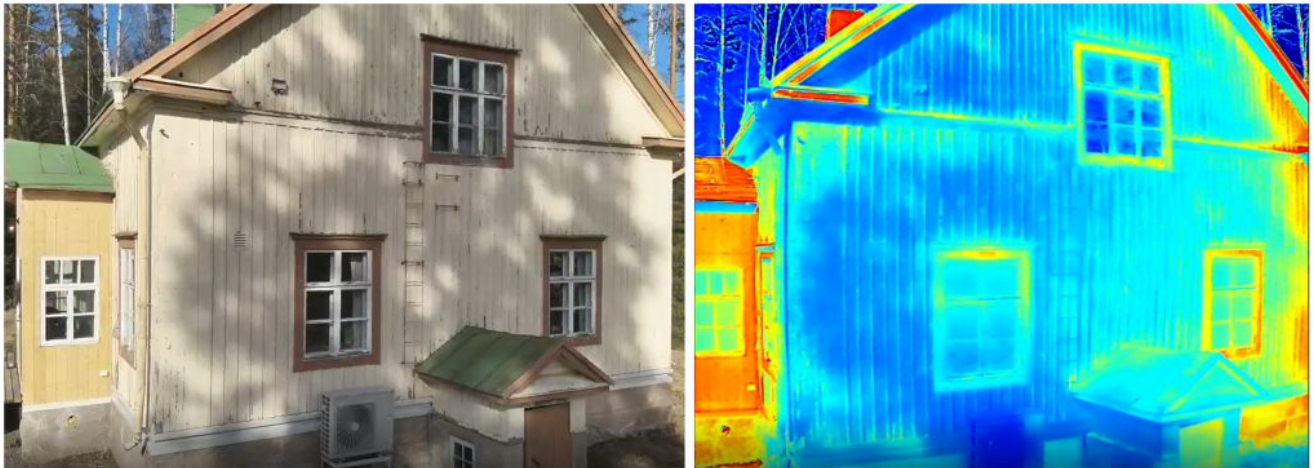
Asunnon kuvaaminen ei paljastanut selkeitä lämmön vuotokohtia. Vaikka kuvauspäivänä pihalla lämpöasteita oli melko vähän, oli maaliskuun kevätaurinko ehtinyt lämmittämään rakennuksen pintoja kahdelta seinältä. Tämä näkyi kameran nappaamassa videomateriaalissa. Asunnon omistaja tunnusti myös viihtyvänsä viileässä kodissa, joten rakennuksen sisälämpötila ei ollut vallan korkea. Lämpövuotoja ei siis pystytty havaitsemaan, koska ulko- ja sisäilman välinen lämpötilaero oli liian pieni. Kuvaamisen kannalta olisi ollut eduksi, jos pihalla olisi ollut vielä kylmempää ja sisällä lämpimämpää. Näin mahdollinen lämmön karkaaminen voisi näkyä vielä selvemmin. Olisiko selkeämpiä mahdollisia löydöksiä tehty, mikäli asuntoa olisi lämmitetty sisältä vielä lämpimämmäksi ja ulkona olisi ollut kovempi pakkanen ilman auringon paistetta? Jäämme odottamaan mahdollisia uusintakuvauksia.

Rakennuksen seinä: lämpökameralla ja ilman (kuva: Mika Uitto).
